## **RAPORT Z PRZEGLĄDU SZCZEGÓŁOWEGO OBIEKTU MOSTOWEGO**

**Nazwa obiektu:** Wiadukt w ciągu ulicy Wojska Polskiego nad torami PKP

**JNI:** 48 / 30004401

# PROTOKÓŁ PRZEGLĄDU SZCZEGÓŁOWEGO OBIEKTU MOSTOWEGO

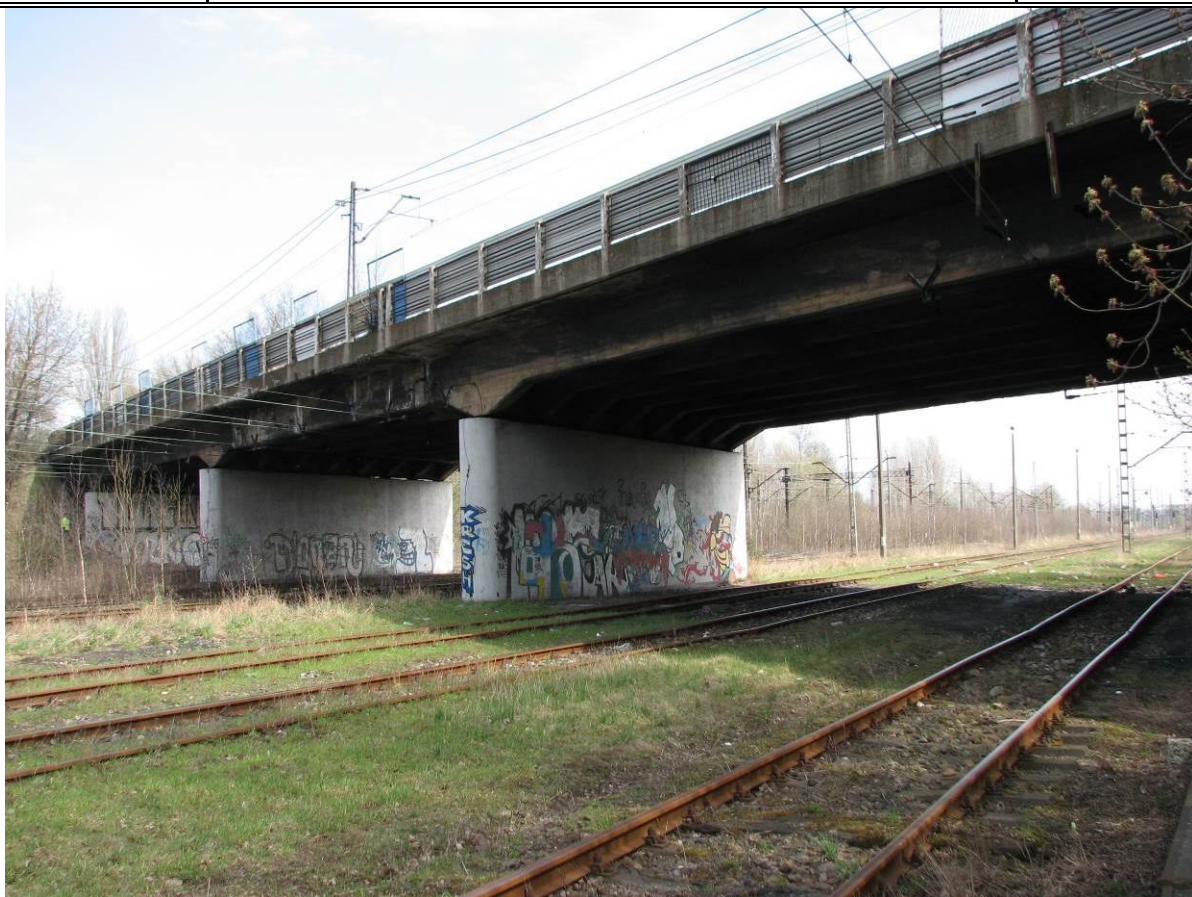
Fot. 1. Widok na wiadukt od strony zachodniej

| 9.2. | <b>Stan filarów (fundamentów i korpusów):</b><br>Podpory pośrednie masywne żelbetowe, stwierdzono: graffiti na korpusach podpór pośrednich, zarysowania.<br>Prawdopodobne przyczyny uszkodzeń i nieprawidłowości: działania wandalistyczne.<br>Nie stwierdzono oznak nieprawidłowej pracy fundamentów podpór pośrednich.<br>Stan techniczny podpór oceniono jako <b>niepokojący (3)</b><br>Fot. 1,2,6,14,18 | |
| 12. | <b>Przestrzeń podmostowa i otoczenie obiektu:</b><br>Przestrzeń podmostowa, stwierdzono: wegetacja roślin, graffiti, zanieczyszczenia. Drzewa w bezpośrednim sąsiedztwie stożków skarpowych.<br>Prawdopodobne przyczyny nieprawidłowości: brak utrzymania.<br>Stan techniczny przestrzeni podmostowej i otoczenia oceniono jako <b>niepokojący (3)</b><br>Fot. 1,2,18 | |

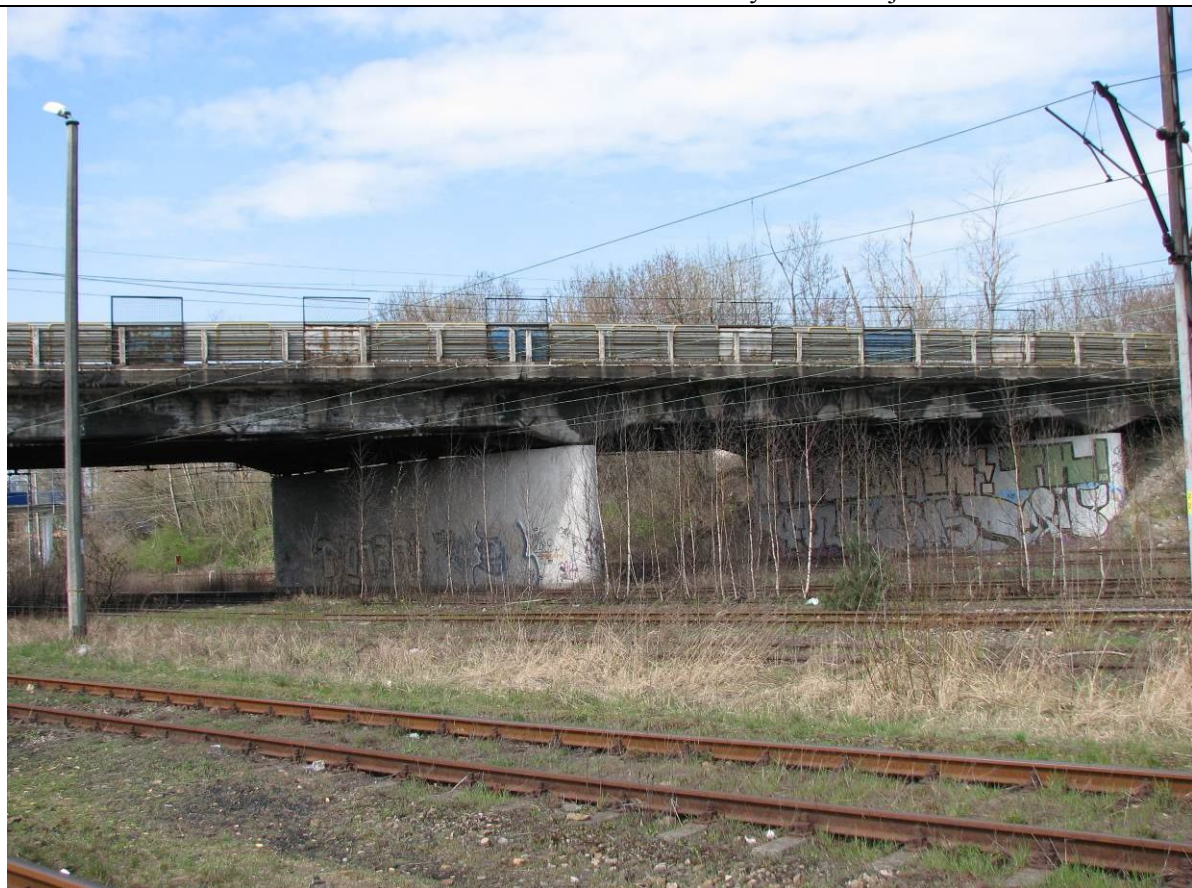
Fot. 2. Widok na wiadukt od strony wschodniej

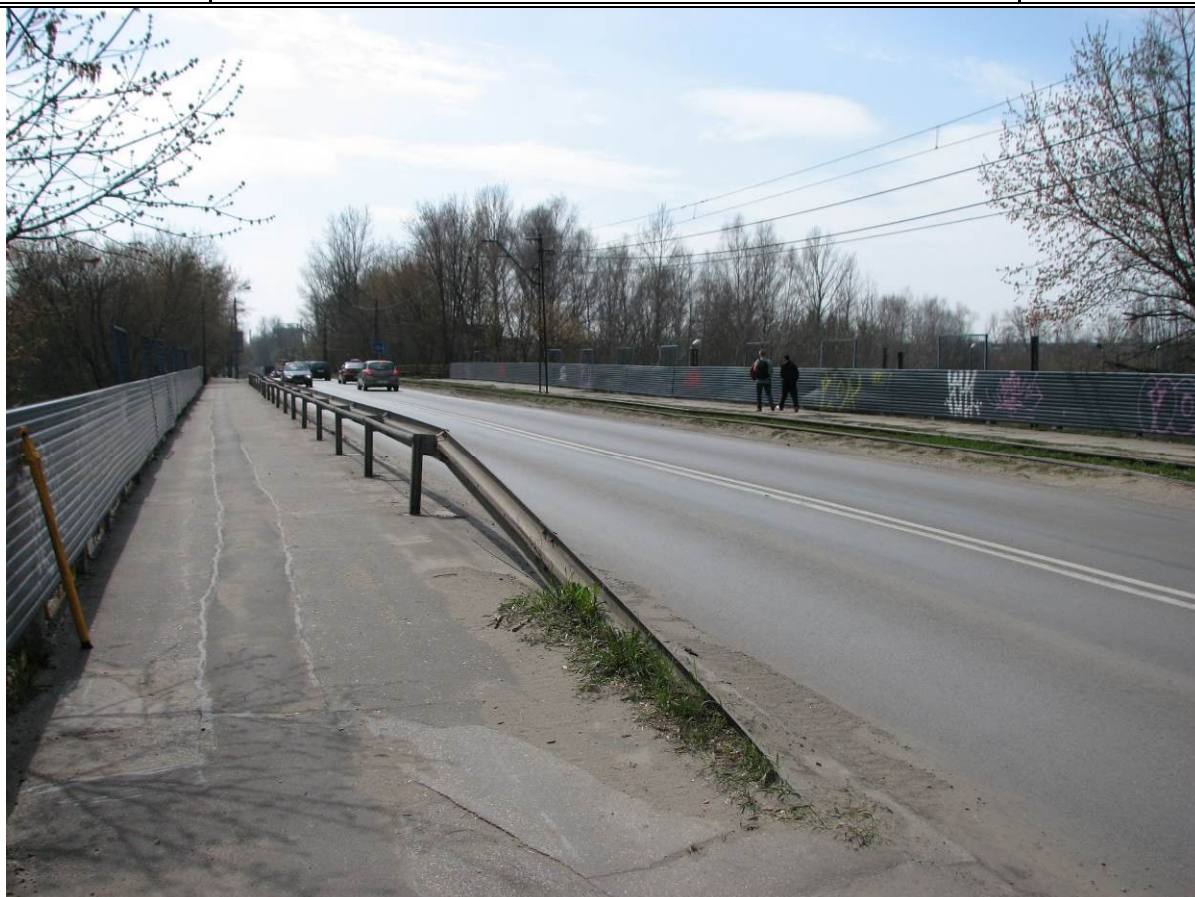
Fot. 3. Widok na wiadukt od strony ulicy 11 Listopada

| 3. | <b>Stan chodników (nawierzchnia, kapy, gzymsy, krawężniki):</b><br>Chodnik od strony wschodniej-nawierzchnia z betonu asfaltowego. Stwierdzono zanieczyszczenia łąty, pęknięcia, nierówności.<br>Chodnik od strony zachodniej-nawierzchnia z asfaltu lanego i z płyt betonowych.. Stwierdzono nierówności nawierzchni bitumicznej i asfaltowej. Duże nierówności w nawierzchni chodnika przyczyniają się do powstawania zastoisk wody na chodniku. Ubytki betonu płyt chodnikowych, odsłonięte zbrojenie płyt chodnikowych.<br>Prawdopodobne przyczyny uszkodzeń i nieprawidłowości: brak utrzymania.<br>Stan techniczny nawierzchni chodników oceniono jako <b>niepokojący (3)</b><br>Fot. 3,4,19,20,21,22,23 | |
| 4. | <b>Stan balustrad, barier i osłon:</b><br>Stwierdzono: korozję powierzchniową przeciągów stalowych balustrad, ubytki przeciągów stalowych, ubytki betonu słupków balustrad, deformacje balustrad. Korozję osłon przeciwporażeniowych. Graffiti na blachach trapezowych mocowanych do balustrad.<br>Prawdopodobne przyczyny uszkodzeń i nieprawidłowości: brak utrzymania, działania wandalistyczne.<br>Stan techniczny oceniono, jako <b>niepokojący (3)</b><br>Fot. 3,12,19,24 | |

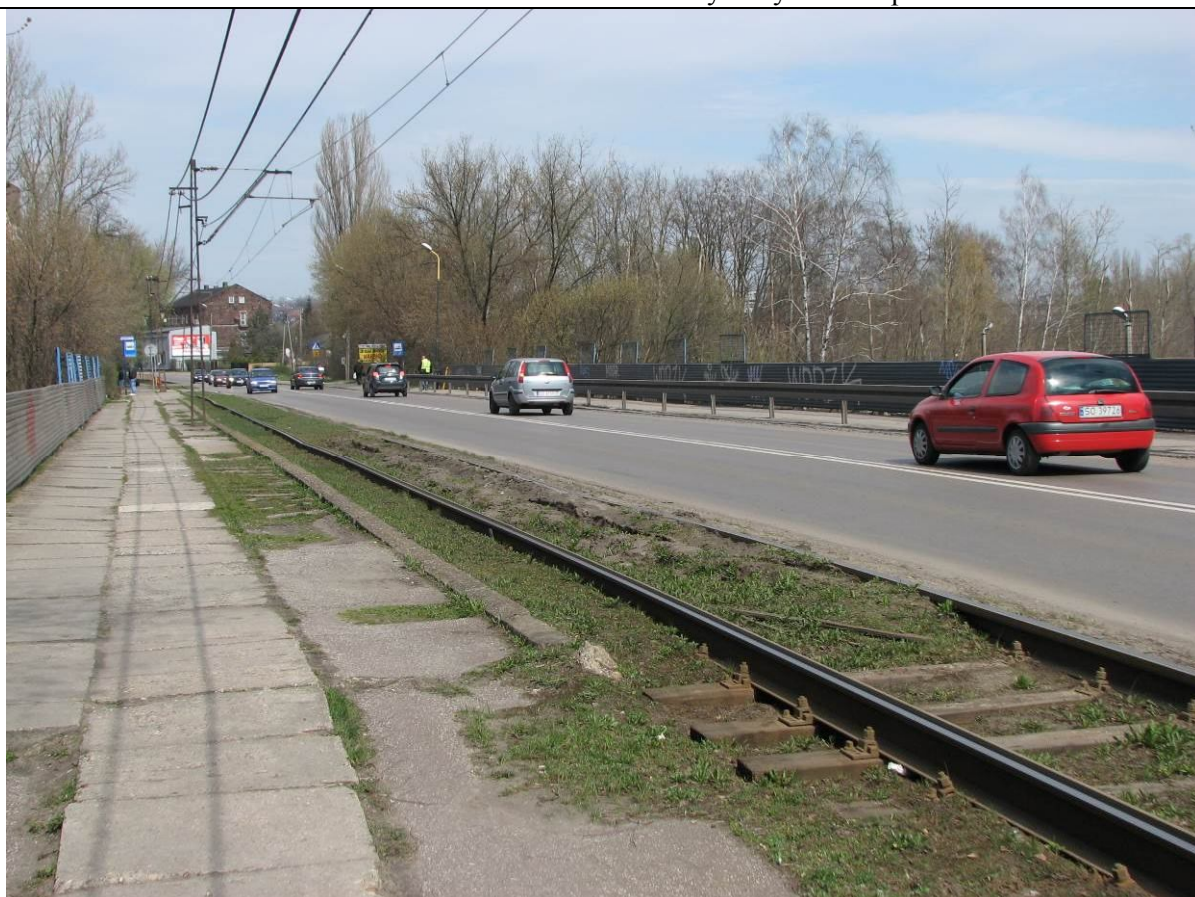
Fot. 4. Widok na nawierzchnię obiektu od strony południowej

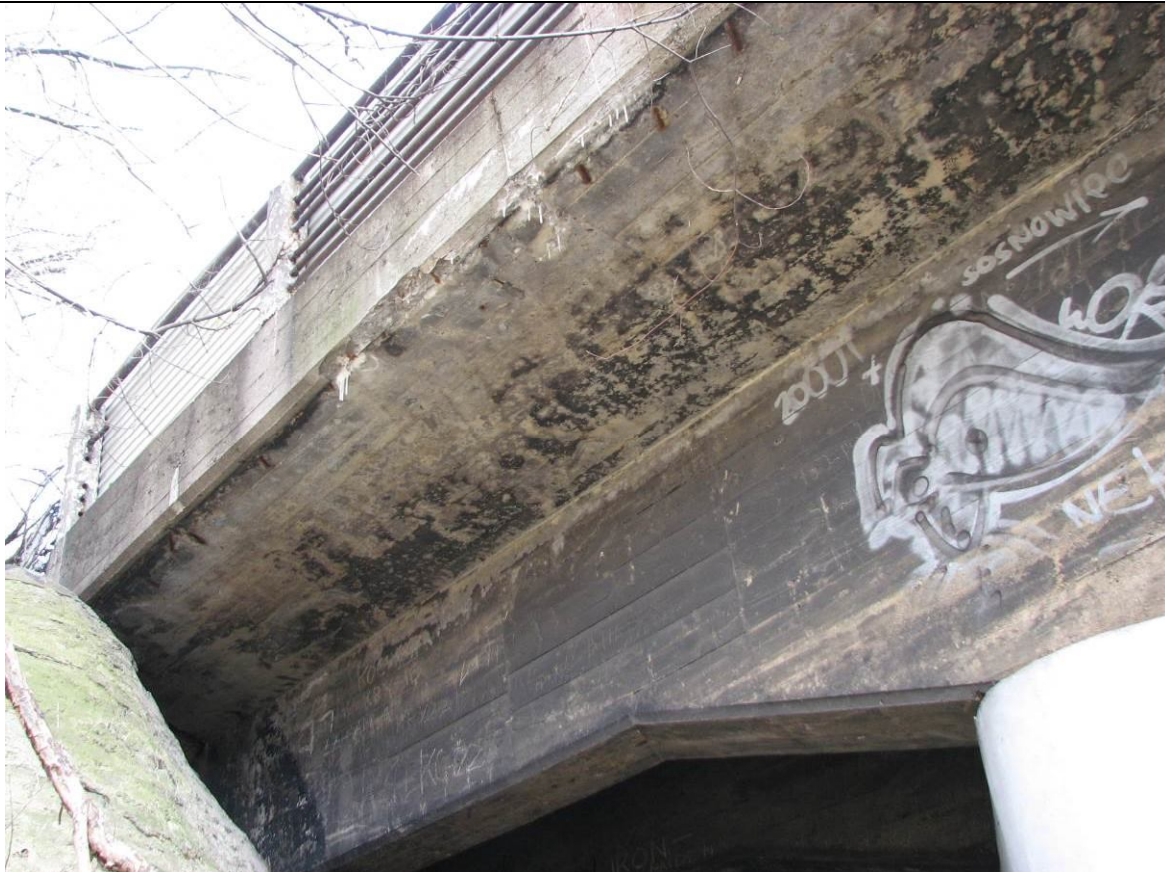
Fot. 5. Wykwity, stalaktyty, korozja zbrojenia i betonu na wsporniku od strony zachodniej.

| <b>8.3.</b> | <b>Stan wsporników podchodnikowych:</b><br>Wsporniki żelbetowe, największe uszkodzenia występują na wsporniku podchodnikowym od strony wschodniej stwierdzono: liczne zacieki i wykwyty na powierzchni wspornika, korozja prętów zbrojeniowych, ubytki betonu.<br>Na wsporniku od strony zachodniej stwierdzono korozję prętów zbrojeniowych, ubytki betonu, zacieki na wsporniku.<br>Prawdopodobne przyczyny uszkodzeń i nieprawidłowości: brak utrzymania.<br>Stan techniczny wspornika od strony wschodniej oceniono, jako <b>niedostateczny (2)</b><br>Stan techniczny wspornika od strony zachodniej oceniono, jako <b>niepokojący (3)</b><br>Fot. 5,9,10,12,13,14 | |

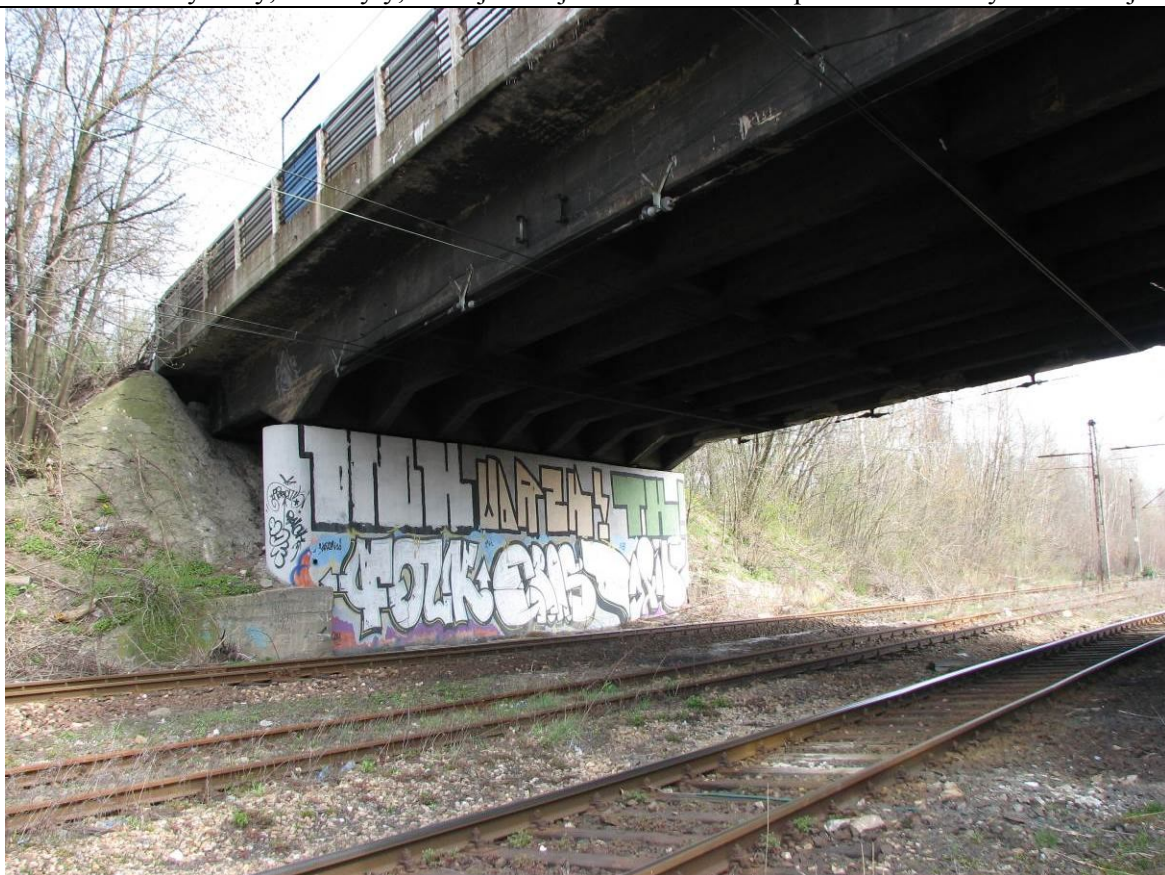
Fot. 6. Podpora pośrednia w osi 1. Graffiti

| 4. | <b>W podporach:</b> <ul style="list-style-type: none"> <li>a) w zakresie bieżącego utrzymania:</li> <li>b) w zakresie ekspertyz, badań specjalistycznych, opracowania dokumentacji: <ul style="list-style-type: none"> <li>• opracować dokumentację remontu obiektu uwzględniając remont podpór.</li> </ul> </li> <li>c) w zakresie remontu lub przebudowy: <ul style="list-style-type: none"> <li>• wykonać remont obiektu – termin wykonania 30.12.2016 r.</li> </ul> </li> </ul> <p>Niezwłocznie należy rozpocząć procedurę zmierzającą do wykonania remontu obiektu.</p> | |

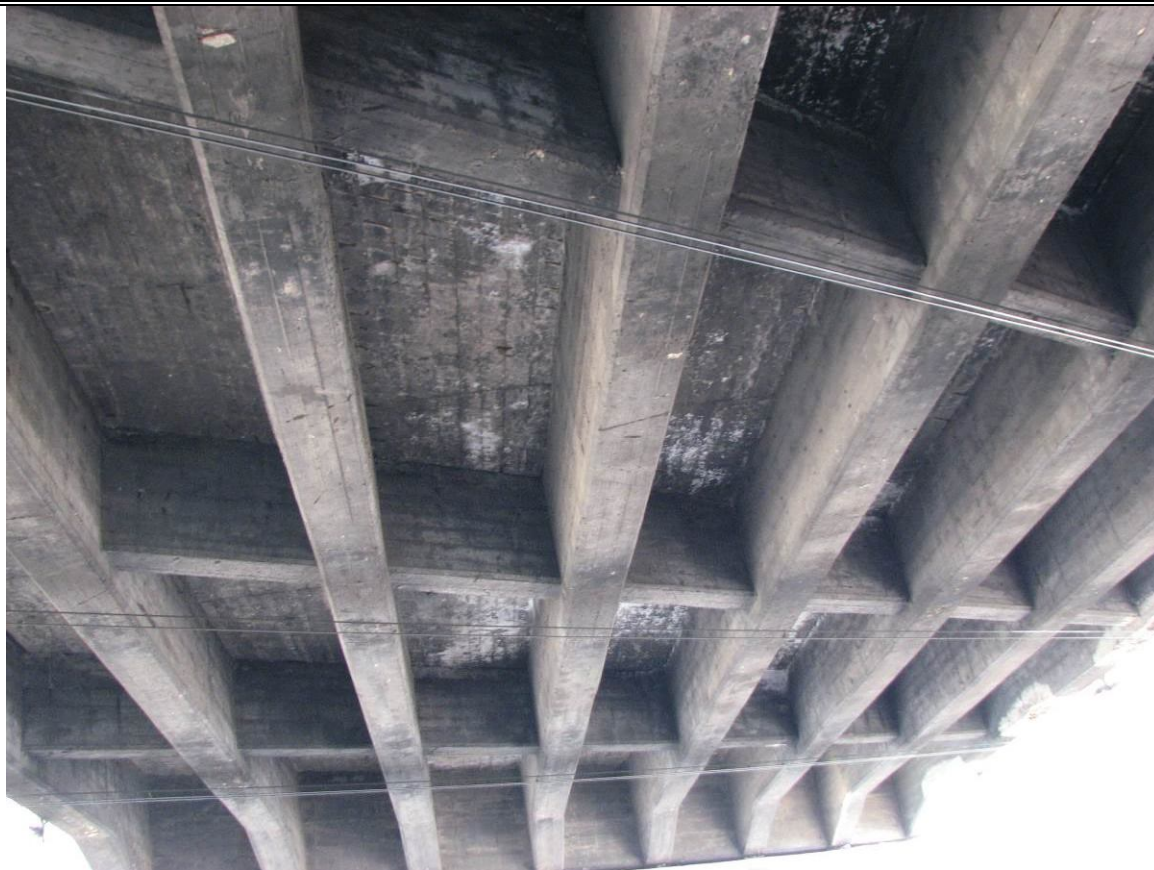
Fot. 7. Białe wykwity na płycie pomostowej wiaduktu.

| 6. | <b>Stan izolacji:</b><br>Stwierdzono zacieki, wykwyty na płycie pomostowej świadczące o nieprawidłowej pracy izolacji płyty pomostowej.<br>Prawdopodobne przyczyny uszkodzeń i nieprawidłowości: brak utrzymania.<br>Stan techniczny oceniono, jako <b>awaryjny (0)</b><br>Fot. 7,11,13 | |

| <b>8.1.</b> | <b>Stan dźwigarów głównych:</b><br>Belki żelbetowe, stwierdzono liczne ubytki betonu skrajnych belek od strony wschodniej. Korozja rozwarstwiająca prętów zbrojeniowych belek głównych. Korozja powierzchniowa betonu<br>Prawdopodobne przyczyny uszkodzeń i nieprawidłowości: niesprawny system odwodnienia powodujący zacieki na belkę, brak utrzymania.<br>Stan techniczny belek oceniono jako <b>niedostateczny (2)</b><br>Fot. 7,8,9,10,11,12,13,14 | |
| <b>8.2.</b> | <b>Stan płyty pomostu:</b><br>Pomost żelbetowy, stwierdzono: ubytki betonu, odsłonięte pręty zbrojeniowe, zacieki i wykwyty na płycie pomostowej.<br>Prawdopodobne przyczyny uszkodzeń i nieprawidłowości: brak utrzymania.<br>Stan techniczny płyty pomostu oceniono, jako <b>niepokojący (3)</b><br>Fot. 7,11,13 | |

| <b>3.</b> | <b>W pomoście:</b><br>a) w zakresie bieżącego utrzymania:<br>b) w zakresie ekspertyz, badań specjalistycznych, opracowania dokumentacji: <ul style="list-style-type: none"> <li>• opracować dokumentację remontu obiektu uwzględniając pomost.</li> </ul> c) w zakresie remontu lub przebudowy: <ul style="list-style-type: none"> <li>• wykonać remont obiektu – termin wykonania 30.12.2016 r.</li> </ul> Niezwłocznie należy rozpocząć procedurę zmierzającą do wykonania remontu obiektu i ekspertyzy technicznej. | |

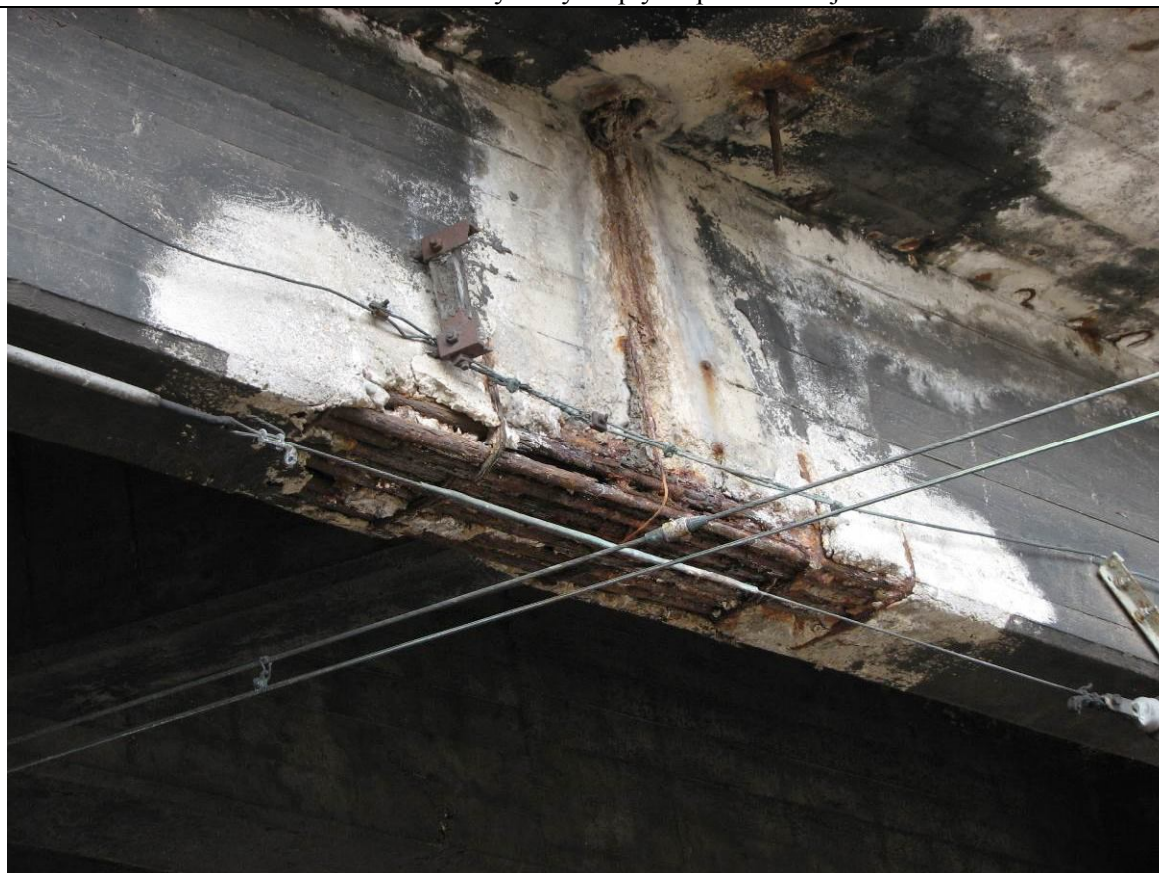
Fot. 8. Ubytki betonu, korozja prętów, zacieki na belce skrajnej od strony wschodniej. Wylot sącza na powierzchnię belki.

| 5. | <b>Stan urządzeń odwadniających:</b><br>Stwierdzono: brak wpustów odwodnienia, wykwyty i zacieki w miejscu występowania wylotu sączków. Brak wyprowadzenia sączków poza obrys konstrukcji powoduje zaciekanie wody na belki i degradację konstrukcji.<br>Prawdopodobne przyczyny uszkodzeń i nieprawidłowości: brak utrzymania.<br>Stan techniczny oceniono, jako <b>przedawaryjny (1)</b><br>Fot. 8 | |

| 13. | <b>Administrator i stan urządzeń obcych:</b><br>Przez wiadukt przebiegają sieci oświetlenia ulicznego, sieć tramwajowa. Stwierdzono: korozję rury osłonowej oświetlenia ulicznego, korozję słupa trakcyjnego sieci tramwajowej.<br>Prawdopodobne przyczyny nieprawidłowości: starzenie, brak utrzymania.<br>Stan techniczny urządzeń obcych oceniono jako <b>niepokojący (3)</b><br>Fot. 9,20 | |

| <b>2.</b> | <b>W dźwigarach głównych:</b><br>a) w zakresie bieżącego utrzymania:<br>b) w zakresie ekspertyz, badań specjalistycznych, opracowania dokumentacji: <ul style="list-style-type: none"> <li>• opracować dokumentację remontu obiektu; dokumentacja remontu powinna zawierać ekspertyzę techniczną nośności wiaduktu z uwzględnieniem ubytków stali zbrojeniowej.</li> </ul> c) w zakresie remontu lub przebudowy: <ul style="list-style-type: none"> <li>• wykonać remont obiektu – termin wykonania 30.12.2016 r.</li> </ul> Niezwłocznie należy rozpocząć procedurę zmierzającą do wykonania remontu obiektu i ekspertyzy technicznej. | |

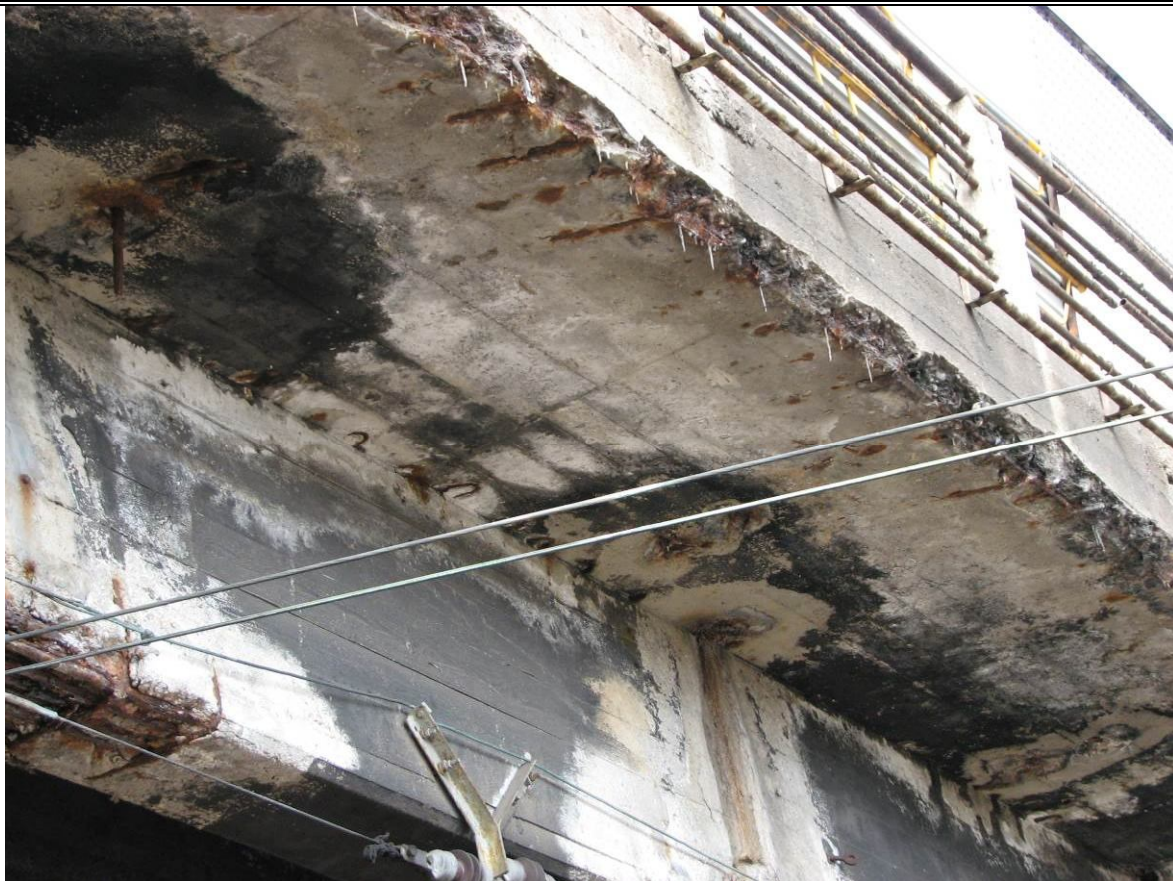
Fot. 9. Białe wykwity, zacieki, stalaktyty, ubytki betonu w strefie wspornika oraz gzymsu od strony wschodniej. Korozja rury osłonowej oświetlenia ulicznego.

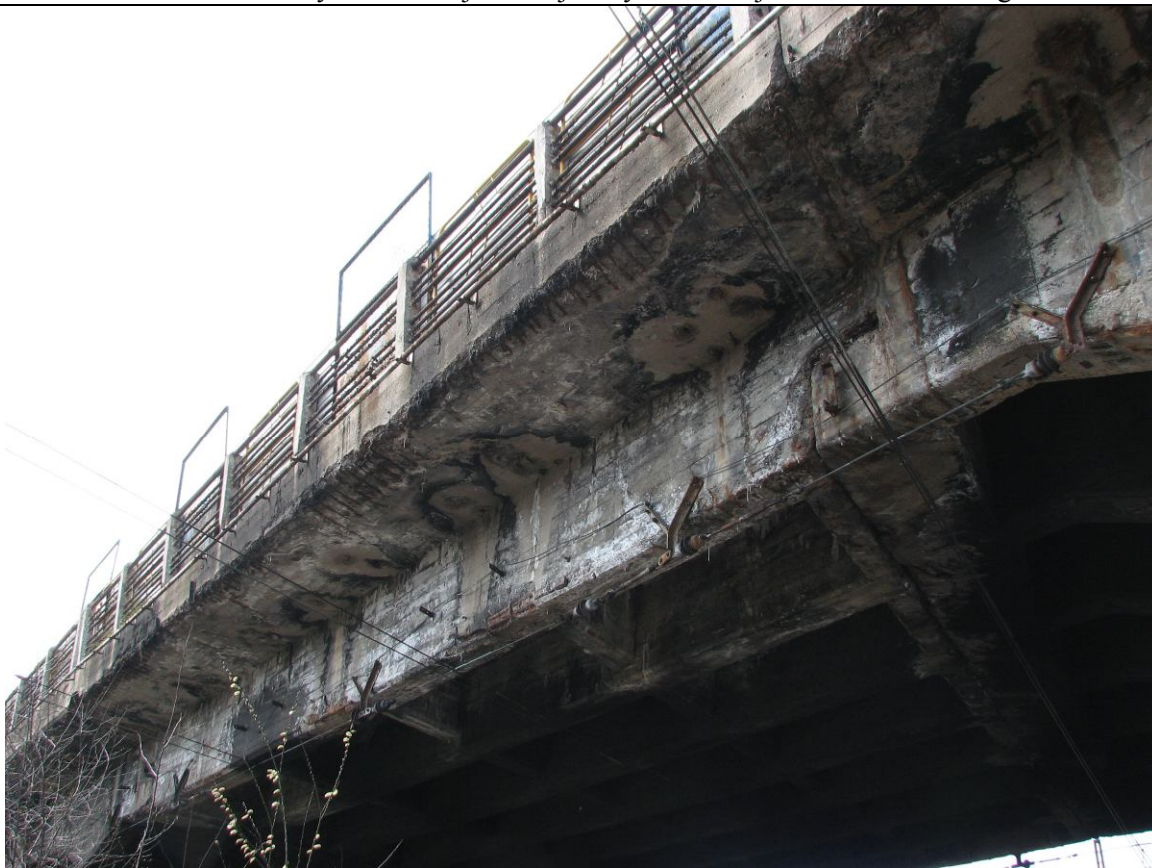
Fot. 10. Przęsło nr 3. Zacieki, wykwity, korozja prętów, ubytki betonu.

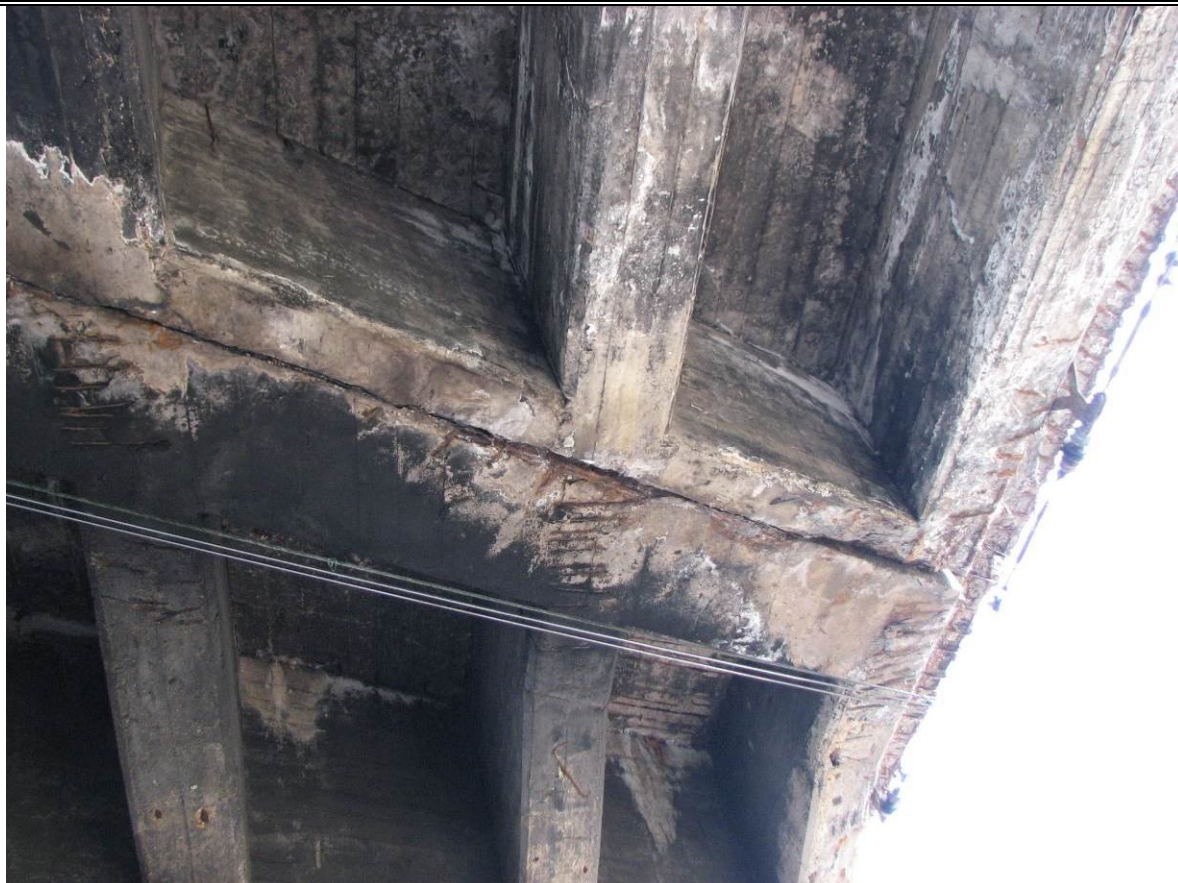
Fot. 11. Widok na przegub belki w przęśle nr 3. Zacieki, wykwity, korozja prętów zbrojeniowych, korozja powierzchniowa betonu.

| 7. | <b>Stan urządzeń dylatacyjnych:</b><br>Stwierdzono: brak widocznych urządzeń dylatacyjnych. Dylatacje w strefie przegubów gerberowskich, uciążłone nawierzchnią bitumiczną. Zacieki, wykwyty w strefie przegubów świadczą o nieprawidłowej pracy urządzeń dylatacyjnych.<br>Prawdopodobne przyczyny uszkodzeń i nieprawidłowości: brak utrzymania.<br>Stan techniczny oceniono, jako <b>niedostateczny (2)</b><br>Fot. 11 | |

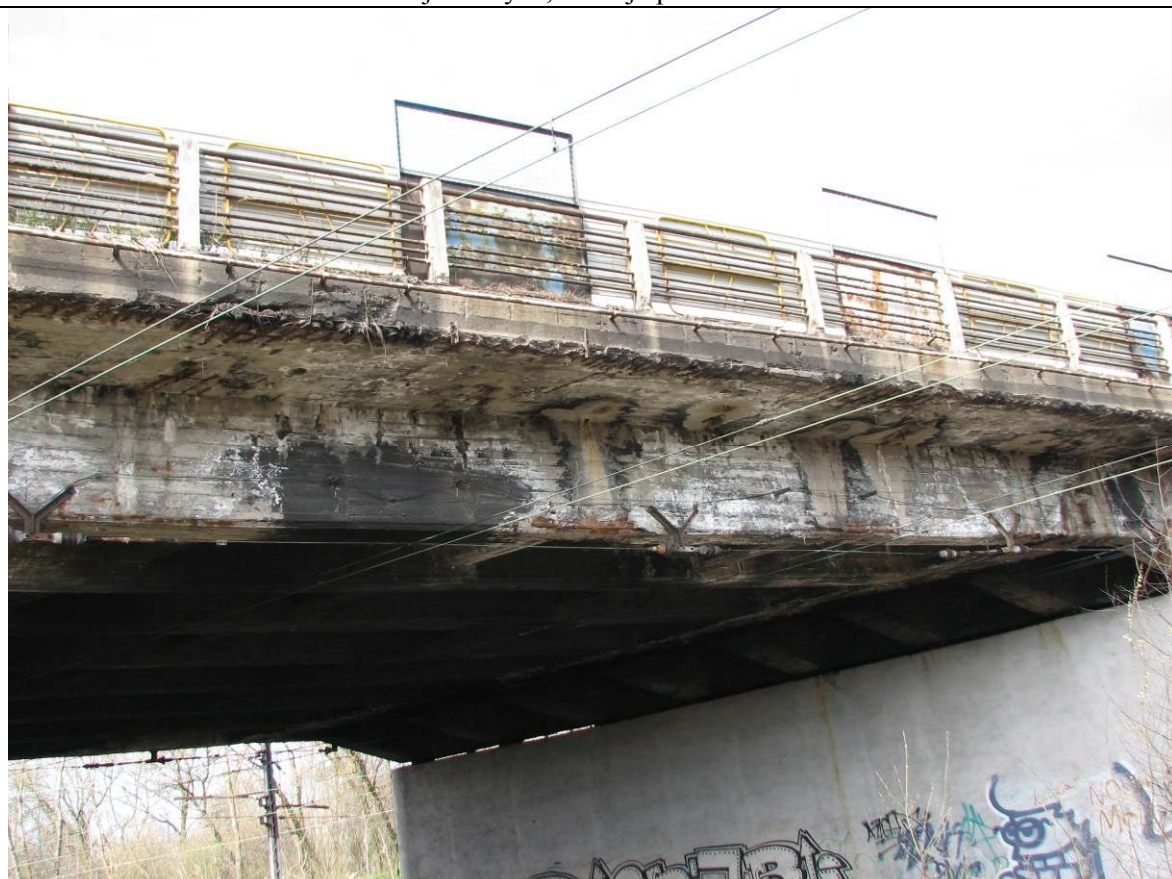
Fot. 12. Zacieki, wykwity, korozja prętów zbrojeniowych, ubytki betonu w przęśle nr 4 w strefie skrajnej. Korozja balustrad i osłon przeciwporażeniowych.

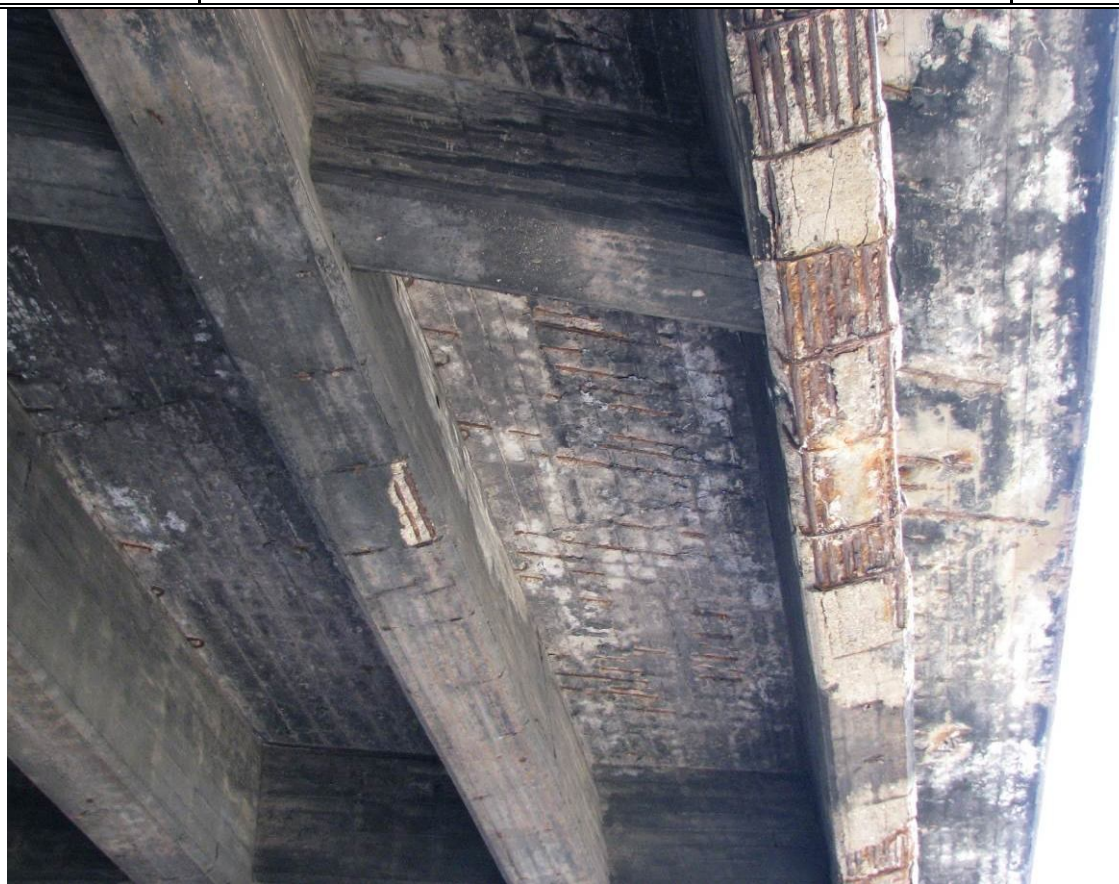
Fot. 13. Ubytki betonu, korozja prętów zbrojeniowych, zacieki, wykwyty.

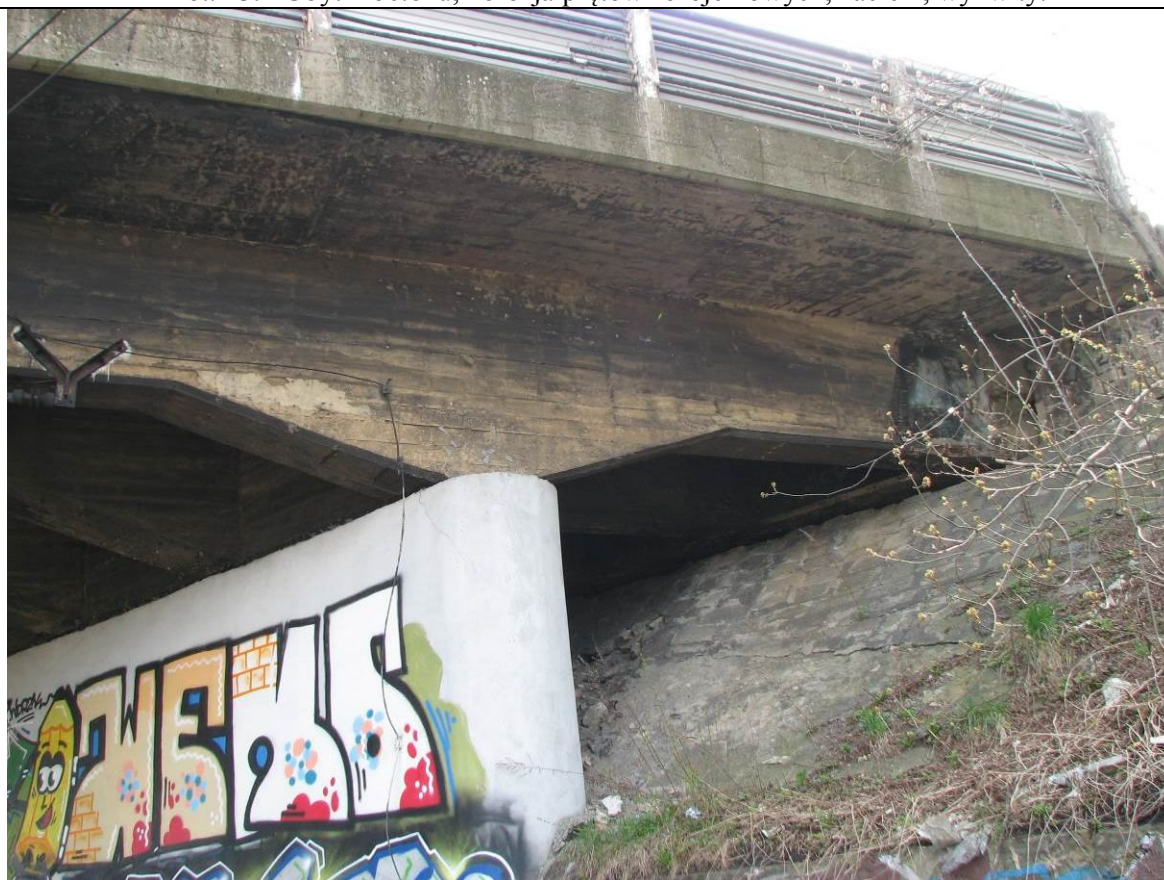
Fot. 14. Korozja powierzchniowa betonu ustroju nośnego. Graffiti na podporze pośredniej

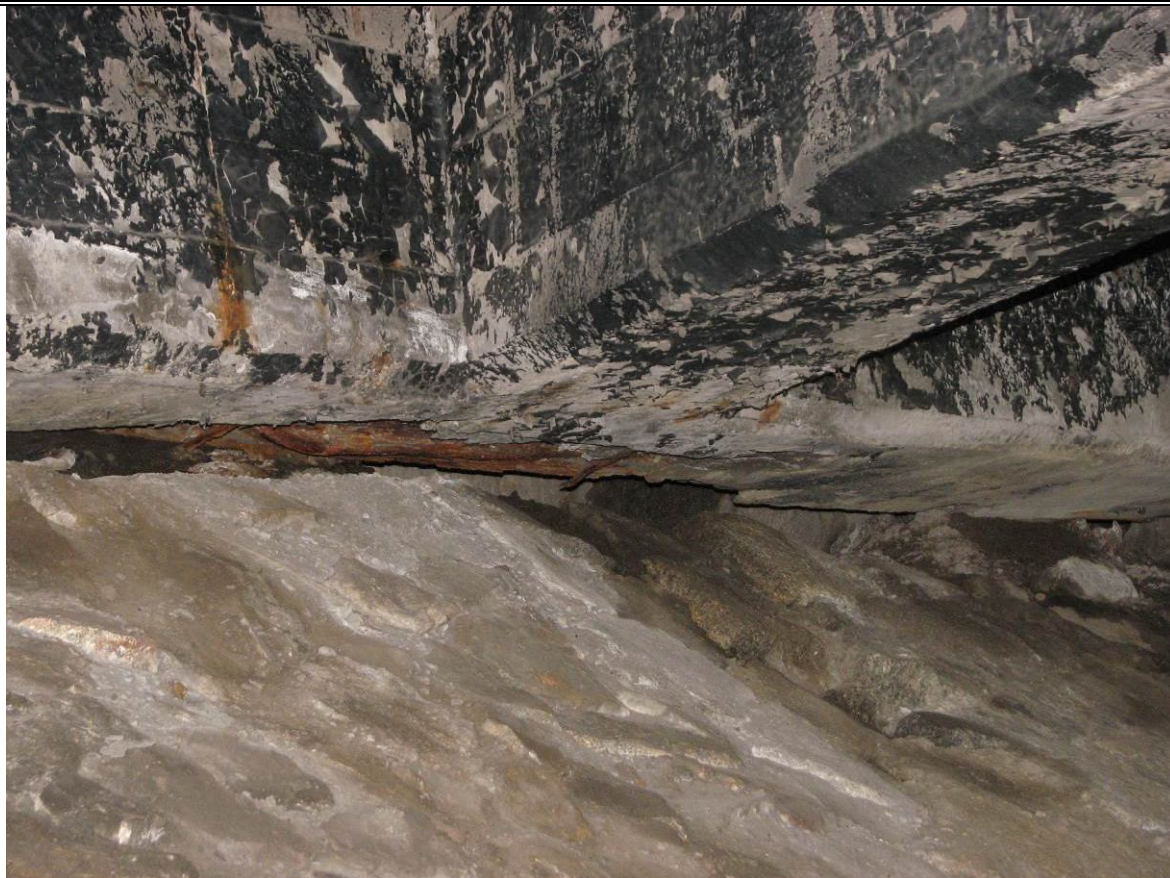
Fot. 15. Odslonięte zbrojenie poprzecznicy skrajnej

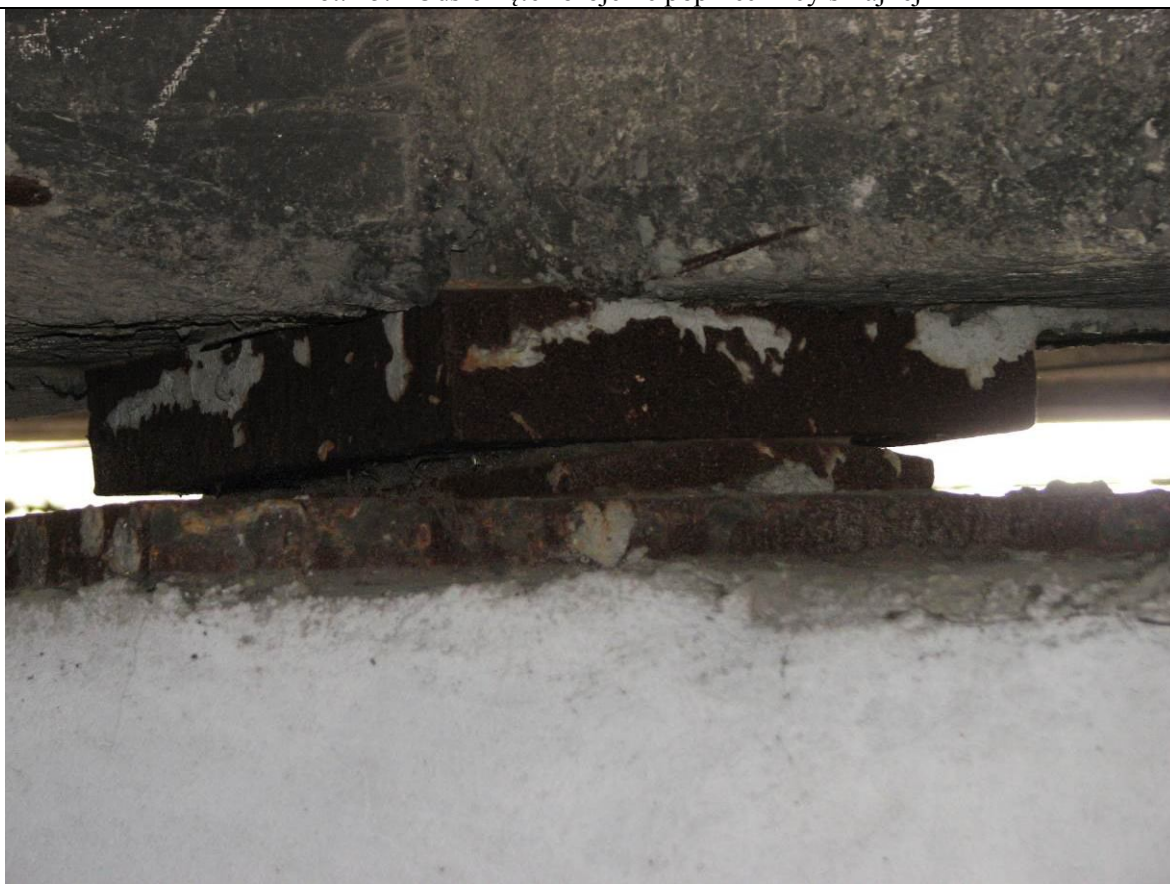
Fot. 16. Korozja powierzchniowa łożysk stalowych

| 10. | <b>Stan łożysk:</b><br>Łożyska stalowe, stwierdzono: korozję powierzchniową.<br>Prawdopodobne przyczyny uszkodzeń i nieprawidłowości: brak utrzymania.<br>Stan techniczny łożysk oceniono jako <b>niepokojący (3)</b><br>Fot. 16 | |

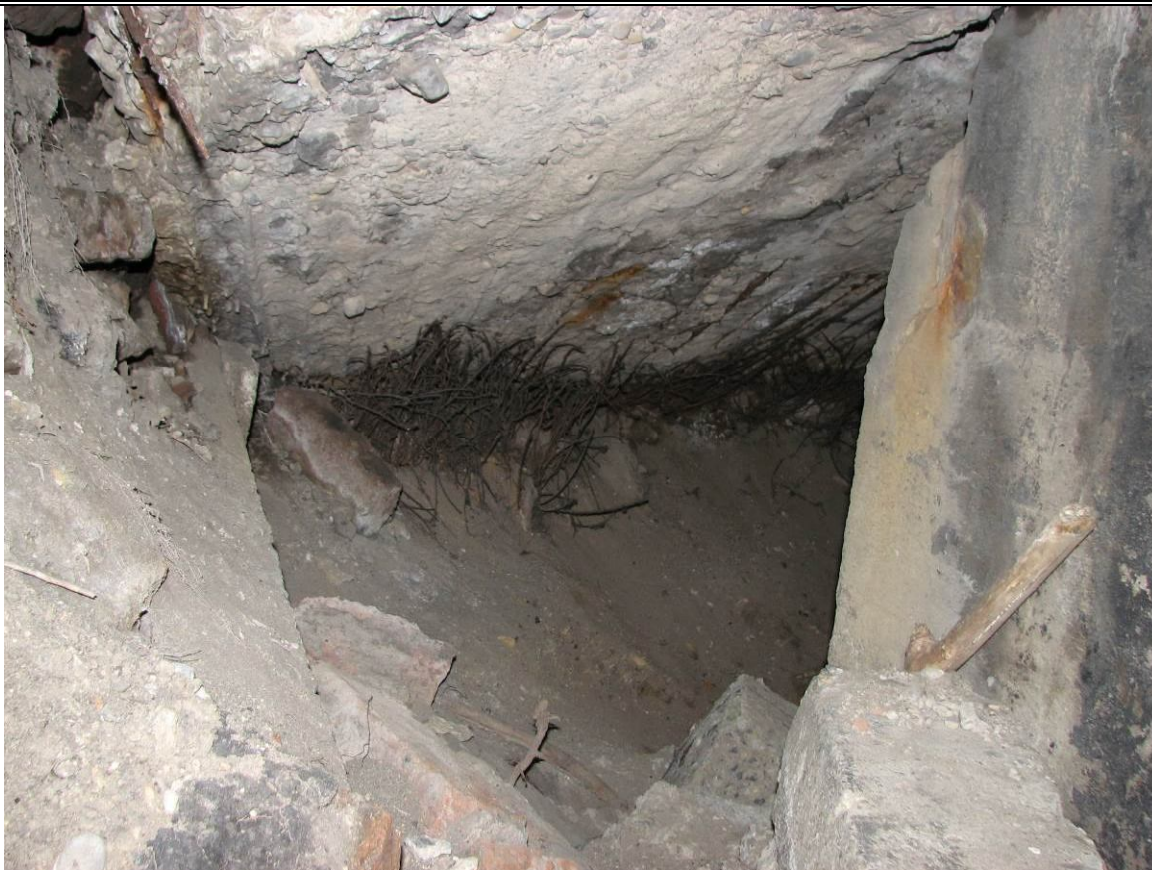
Fot. 17. Ubytek nasypu pod płytą przejściową. Korozja betonu.

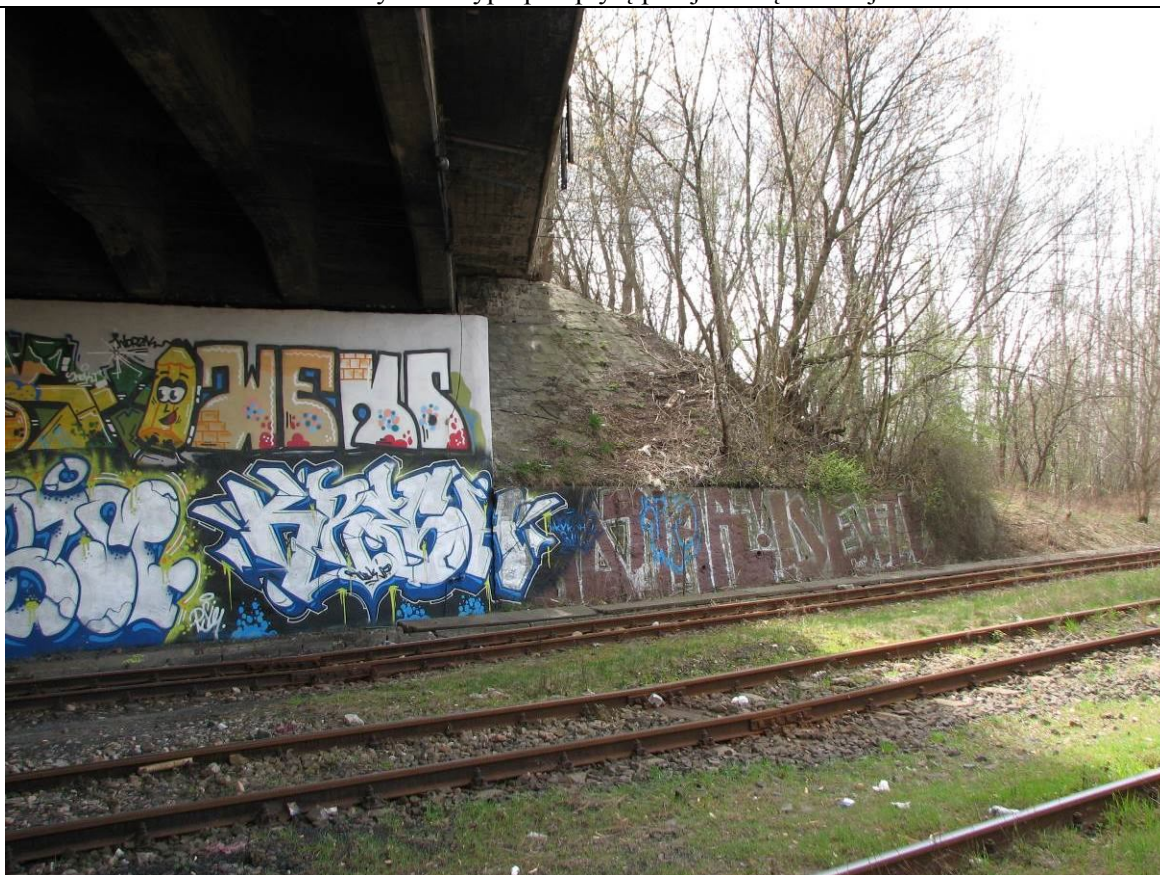
Fot. 18. Wegetacja roślin na stożkach skarpowych. Graffiti na filarach.

| 6. | <b>Pod obiektem i w jego otoczeniu:</b> <ul style="list-style-type: none"> <li>a) w zakresie bieżącego utrzymania: <ul style="list-style-type: none"> <li>• usunięcie zanieczyszczeń i roślinności</li> </ul> </li> <li>b) w zakresie ekspertyz, badań specjalistycznych, opracowania dokumentacji: <ul style="list-style-type: none"> <li>• opracować dokumentację remontu obiektu uwzględniając przestrzeń pod obiektem i w jego otoczeniu.</li> </ul> </li> <li>c) w zakresie remontu lub przebudowy: <ul style="list-style-type: none"> <li>• wykonać remont obiektu – termin wykonania 30.12.2016 r.</li> </ul> </li> </ul> <p>Prace w zakresie bieżącego utrzymania wykonać do 30 września br.<br/> Niezwłocznie należy rozpocząć procedurę zmierzającą do wykonania remontu obiektu.</p> | |

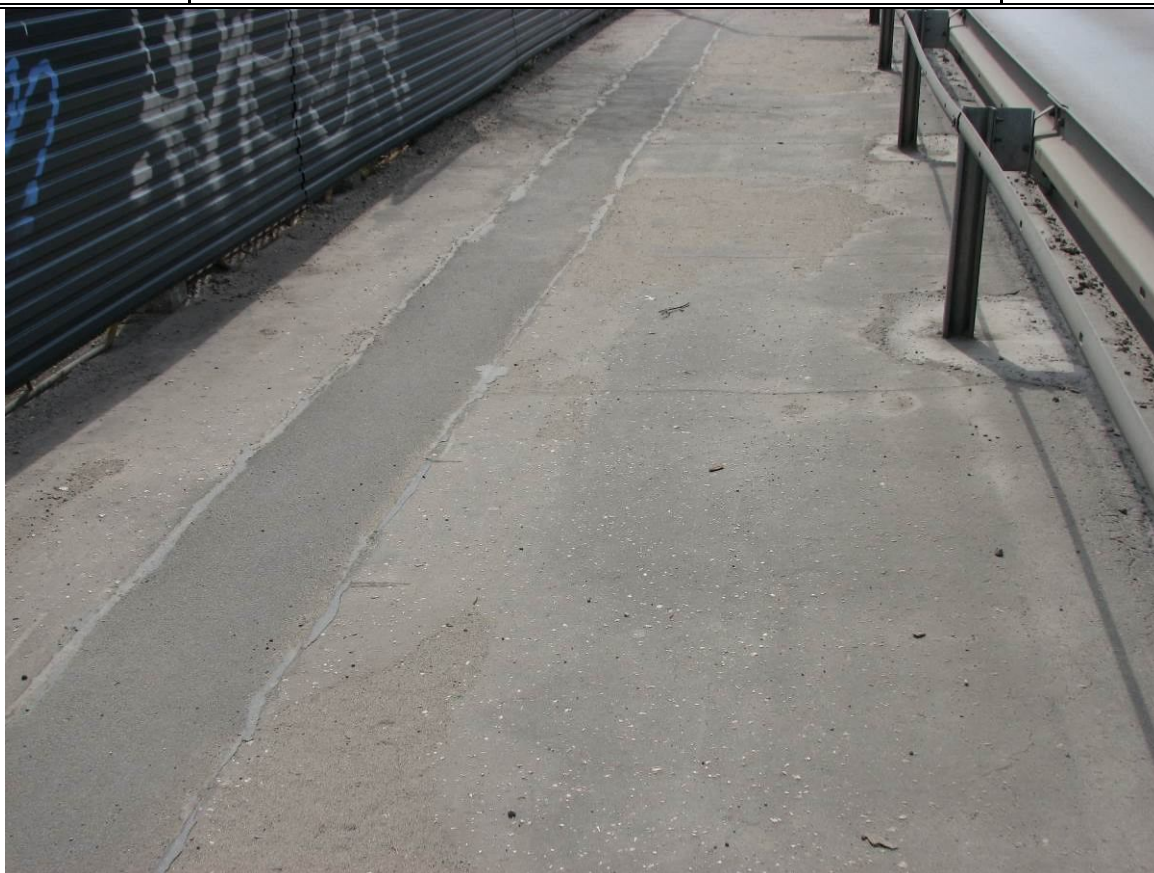
Fot. 19. Nierówności, zanieczyszczenie chodnika. Graffiti na blasze trapezowej.

| <b>1.</b> | <b>W wyposażeniu:</b><br>a) w zakresie bieżącego utrzymania: <ul style="list-style-type: none"> <li>• usunięcie zanieczyszczeń w nawierzchni i gzymsach,</li> <li>• uszczelnienie pęknięć w chodniku od strony wschodniej masą zalewową,</li> <li>• uszczelnienie styku krawężnika z nawierzchnią chodnika.</li> </ul> b) w zakresie ekspertyz, badań specjalistycznych, opracowania dokumentacji: <ul style="list-style-type: none"> <li>• opracować dokumentację remontu obiektu,</li> </ul> c) w zakresie remontu lub przebudowy: <ul style="list-style-type: none"> <li>• wykonać remont obiektu – termin wykonania 30.12.2016 r.</li> </ul> Prace w zakresie bieżącego utrzymania wykonać do 30 września br.<br>Niezwłocznie należy rozpocząć procedurę zmierzającą do wykonania remontu obiektu. | |
