## **RAPORT Z PRZEGLĄDU SZCZEGÓŁOWEGO OBIEKTU MOSTOWEGO**

**Nazwa obiektu:** Wiadukt w ciągu ulicy Wojska Polskiego nad torami PKP

**JNI:** 48 / 30004401

# PROTOKÓŁ PRZEGLĄDU SZCZEGÓŁOWEGO OBIEKTU MOSTOWEGO

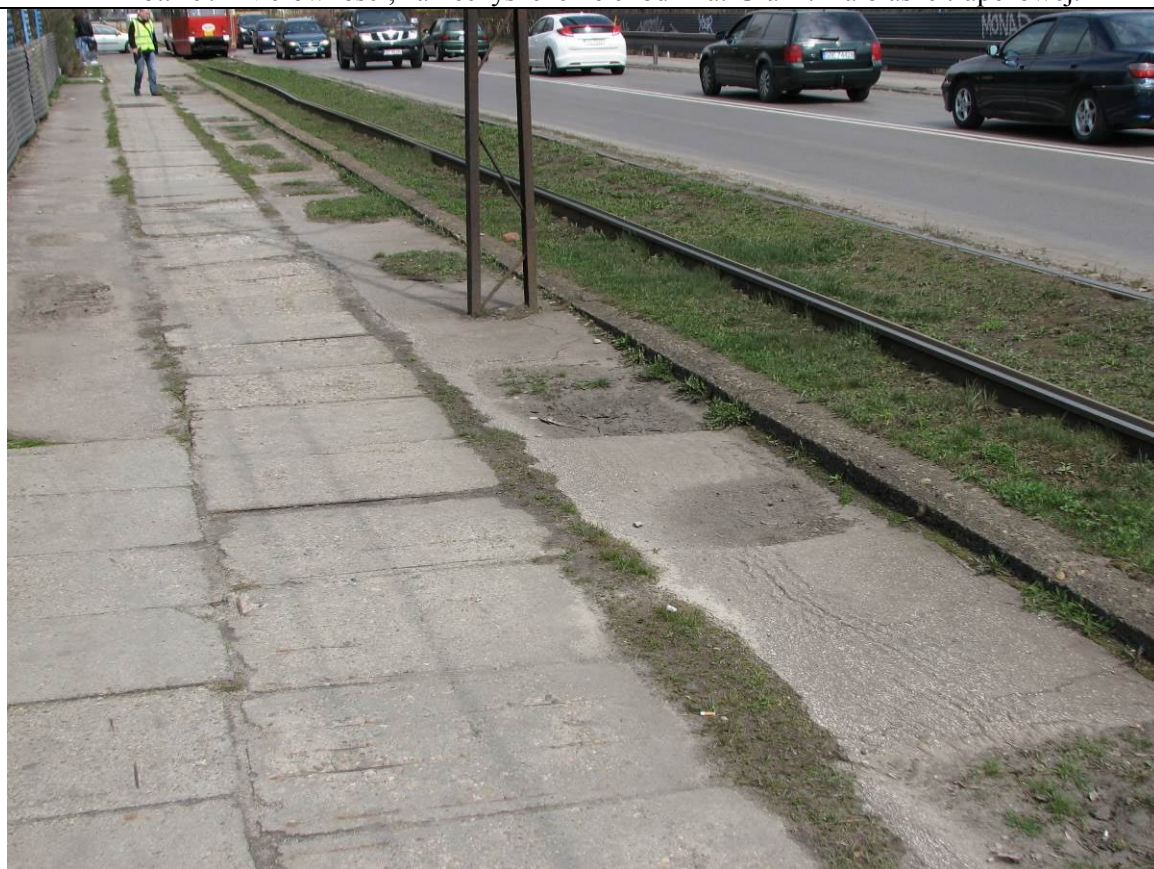
Fot. 20. Nierówności chodnika od strony zachodniej.

| 3. | <b>Stan chodników (nawierzchnia, kapy, gzymsy, krawężniki):</b><br>Chodnik od strony wschodniej-nawierzchnia z betonu asfaltowego. Stwierdzono zanieczyszczenia łąty, pęknięcia, nierówności.<br>Chodnik od strony zachodniej-nawierzchnia z asfaltu lanego i z płyt betonowych.. Stwierdzono nierówności nawierzchni bitumicznej i asfaltowej. Duże nierówności w nawierzchni chodnika przyczyniają się do powstawania zastoisk wody na chodniku. Ubytki betonu płyt chodnikowych, odsłonięte zbrojenie płyt chodnikowych.<br>Prawdopodobne przyczyny uszkodzeń i nieprawidłowości: brak utrzymania.<br>Stan techniczny nawierzchni chodników oceniono jako <b>niepokojący (3)</b><br>Fot. 3,4,19,20,21,22,23 | |

| 13. | <b>Administrator i stan urządzeń obcych:</b><br>Przez wiadukt przebiegają sieci oświetlenia ulicznego, sieć tramwajowa. Stwierdzono: korozję rury osłonowej oświetlenia ulicznego, korozję słupa trakcyjnego sieci tramwajowej.<br>Prawdopodobne przyczyny nieprawidłowości: starzenie, brak utrzymania.<br>Stan techniczny urządzeń obcych oceniono jako <b>niepokojący (3)</b><br>Fot. 9,20 | |

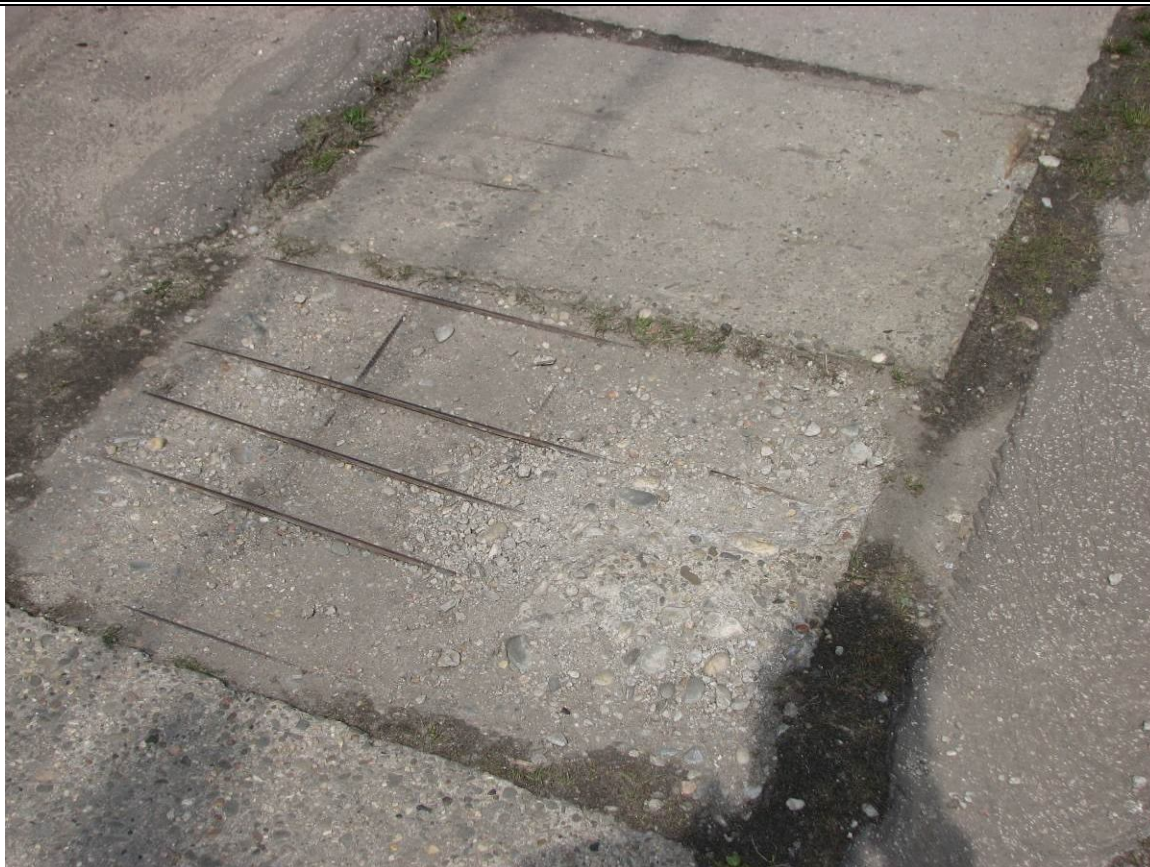
Fot. 21. Ubytki betonu, odsłonięte zbrojenie płyt chodnika

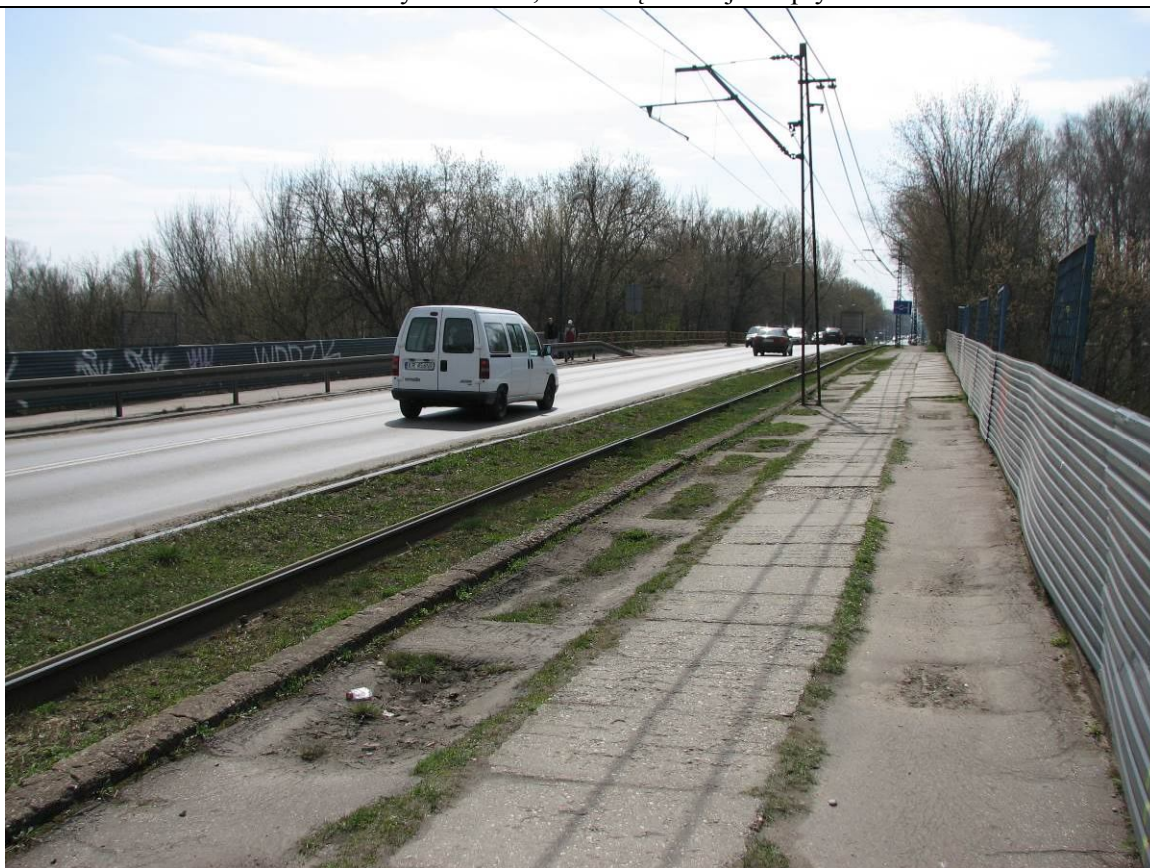
Fot. 22. Nierówności na chodniku od strony zachodniej. Wegetacja roślin.

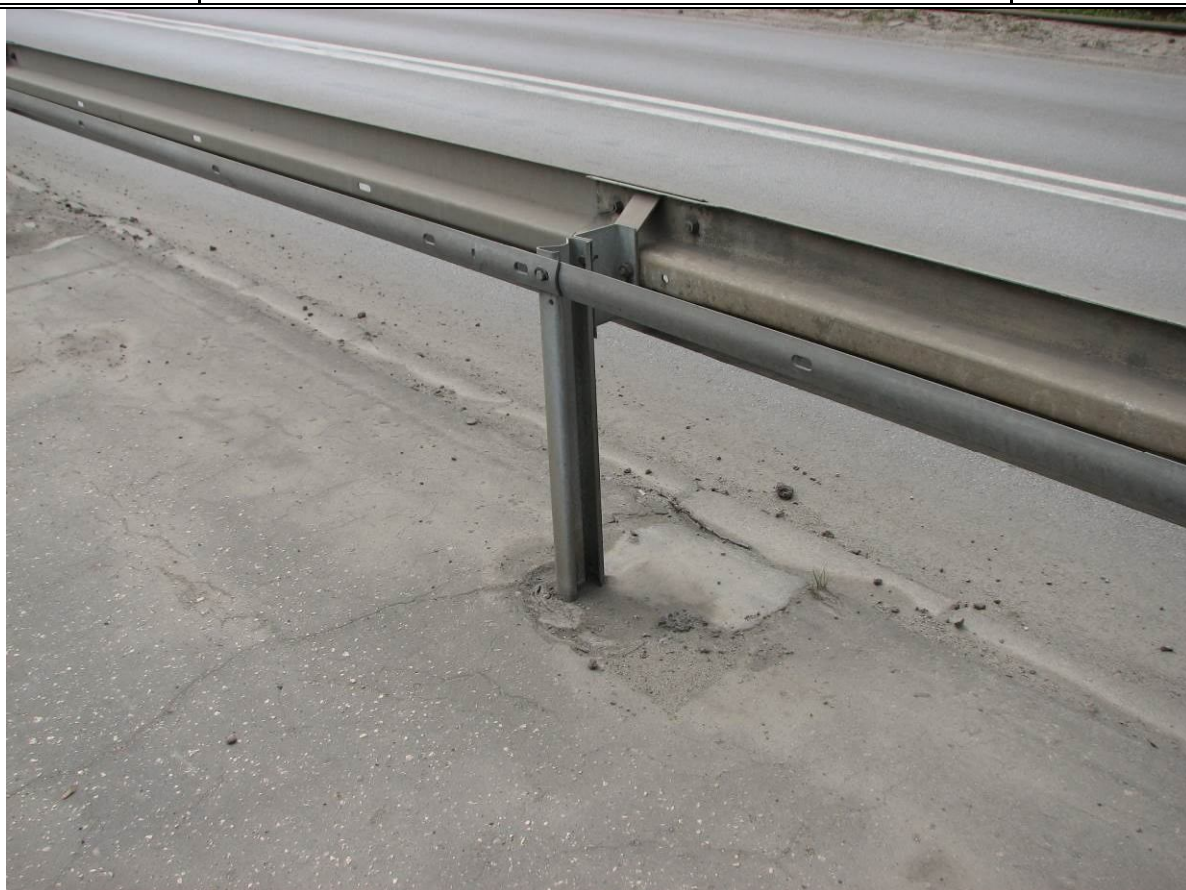
Fot. 23. Pęknięcia nawierzchni chodnika w strefie mocowania bariery energochłonnej.

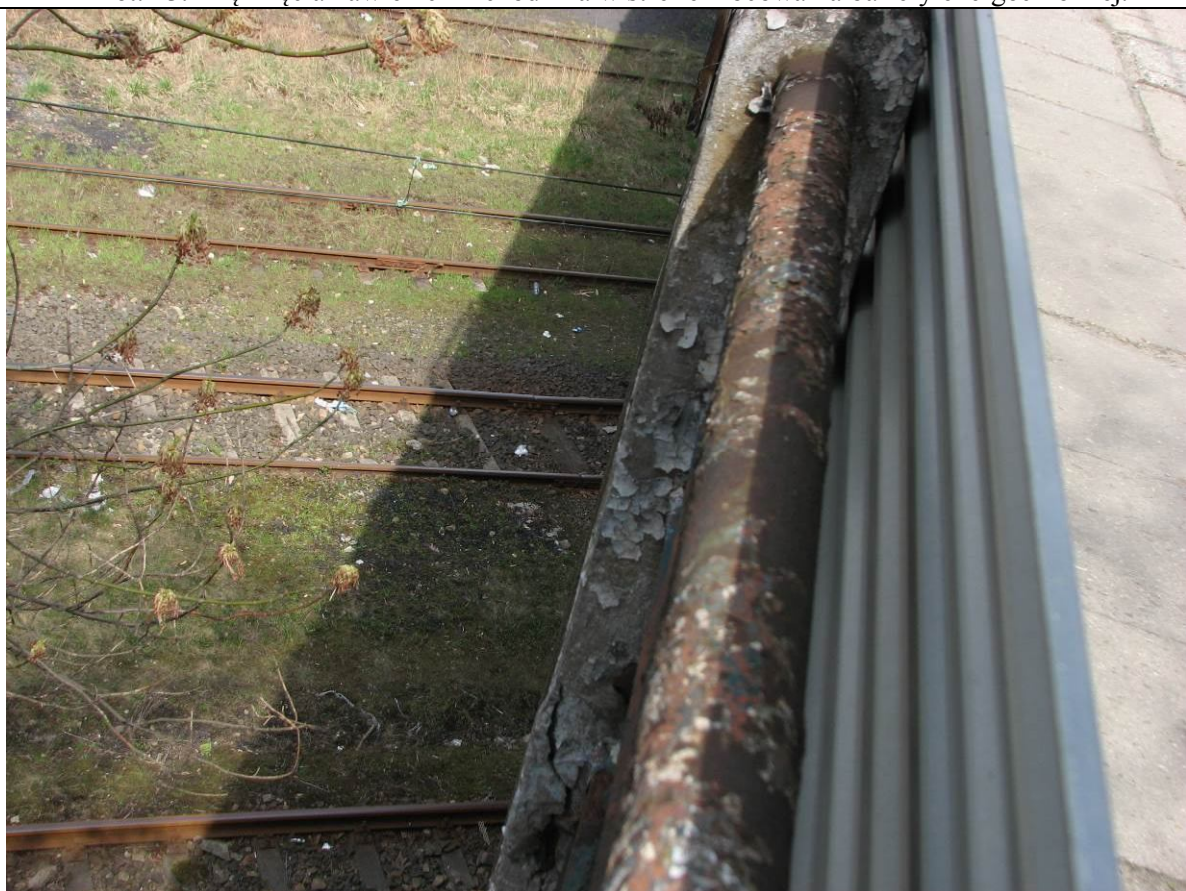
Fot. 24. Korozja przeciągów stalowych balustrad. Złuszczenia powłok malarskich.

| 4. | <b>Stan balustrad, barier i osłon:</b><br>Stwierdzono: korozję powierzchniową przeciągów stalowych balustrad, ubytki przeciągów stalowych, ubytki betonu słupków balustrad, deformacje balustrad. Korozję osłon przeciwporażeniowych. Graffiti na blachach trapezowych mocowanych do balustrad.<br>Prawdopodobne przyczyny uszkodzeń i nieprawidłowości: brak utrzymania, działania wandalistyczne.<br>Stan techniczny oceniono, jako <b>niepokojący (3)</b><br>Fot. 3,12,19,24 | |
