*Opinia na temat geotechnicznych warunków posadowienia części budynku zlokalizowanego w Sosnowcu przy al. Zwycięstwa 20*

**41-200 Sosnowiec, al. Zwycięstwa 20**

**październik, 2015 r.**

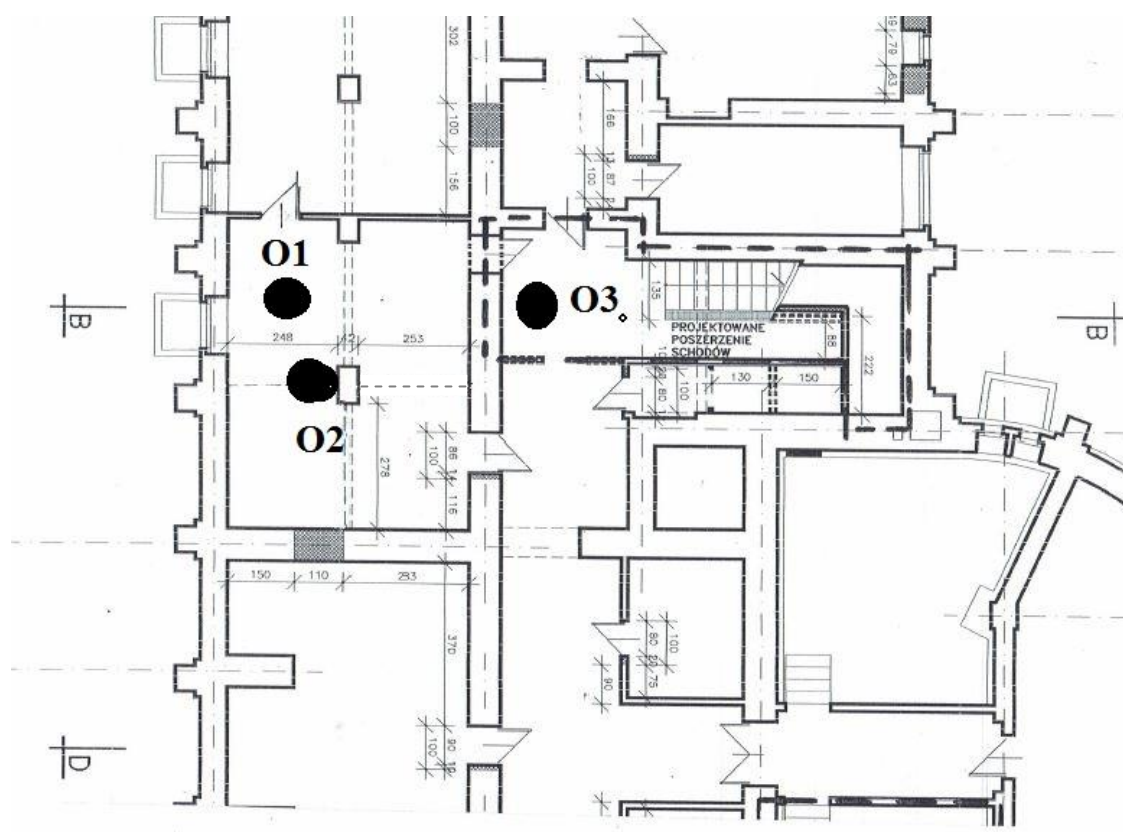
Rys. 1. Lokalizacja punktów badawczych

Otwory O1 i O3 wykonano w miejscach wypiętrzeń posadzki a otwór O2 wykonano przy spękanym słupie.

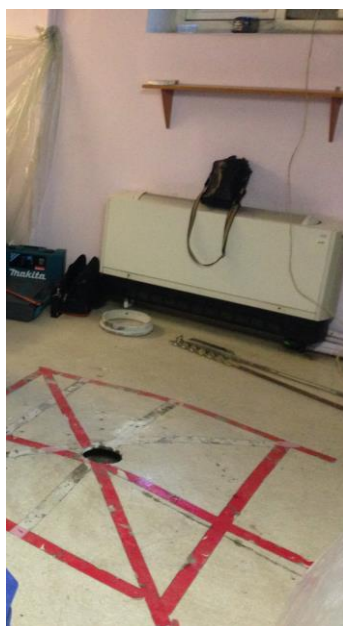
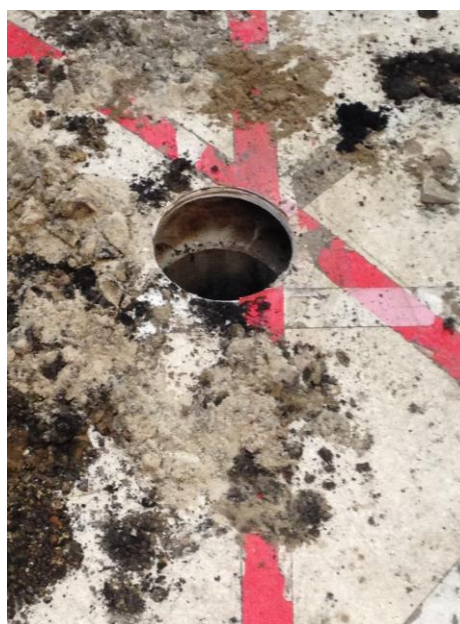
Rys. 2. Otwór badawczy nr 1: a) lokalizacja, b) widok pustki.

W punkcie badawczym O1 (rys. 2a) stwierdzono, że pod wykładziną i wylewką o grubości 1,5 cm występuje pustka o wysokości 9 cm (rys. 2b). Bezpośrednio pod nią znajdowała się płyta betonowa o grubości 12 cm i 6 cm cegły, opartej na gruncie. W badaniu stwierdzono pełen kontakt płyty z gruntem. Podłoże posadzki budowały grunty nasypowe (nieprzepalony łupek przywęglowy) w stanie luźnym podścielone miękkoplastycznymi namulami glianistymi i

luźnymi piaskami różnej granulacji. Na głębokości ok. 1,8 m p.p.p. stwierdzono występowanie zagęszczonych piasków drobnych.

W miejscu występowania największego wypiętrzenia (punkt badawczy nr O1) podłoże budowały luźne grunty nasypowe i rodzime tj. czarny łupek przywęglowy (zawartość części palnych ok. 70%), miękkoplastyczne namuły gliniaste i luźne piaski średnie i drobne o łącznej miąższości ok. 1,5 m. Górne warstwy podbudowy były suche. Pomimo małej sztywności warstw podbudowy stwierdzono pełen kontakt płyty betonowej z podłożem. Pustka występo-

wała między płytą betonową a wylewką. W związku z tym wyklucza się bezpośredni wpływ gruntu (w postaci jego pęcznienia) na zaistniałe uszkodzenia.

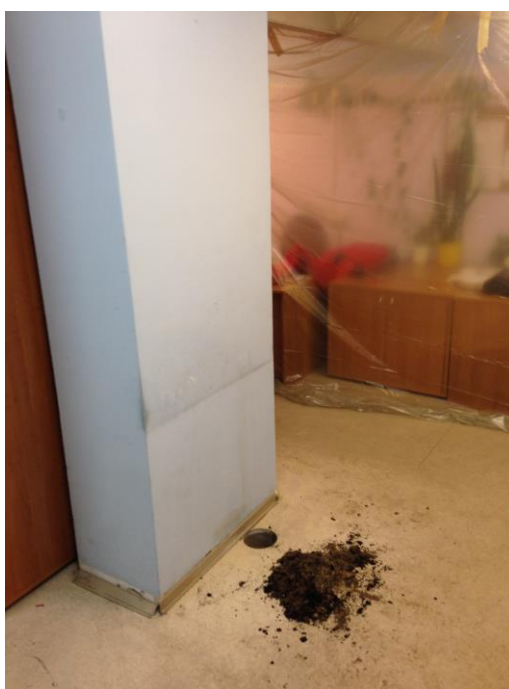
Rys. 3. Otwór badawczy nr 2

W przypadku odwiertu nr 2 (rys. 3) stwierdzono, że warstwy posadzki i fundament miały łączną grubość ok. 63 cm. Całość posadowiona została na luźnych piaskach średnich przewarstwionych namulem gliniastym (zawartość części organicznych ok 9%). Grunty charakteryzujące się większą sztywnością tj. średnio zagęszczone piaski drobne nawiercono na głębokości 1,3 m p.p.p.

W badaniach określono również geotechniczne warunki posadowienia uszkodzonego słupa. Został on posadowiony na stopie fundamentowej, na głębokości ok 60 cm p.p.p. za gruntach o małej sztywności. W szczególności są to miękkoplastyczne namuły gliniaste ( $I_{om}=8,8\%$ ), charakteryzujące się dużą odkształcalnością, ale również luźne piaski średnie. Było to bezpośrednią przyczyną osiadań słupa a w konsekwencji uszkodzeń w jego górnej części.

Jak wyniki z przeprowadzonych badań tylko w przypadku uszkodzeń słupa miało na to wpływ podłoże gruntowe. Posadowienie stopy fundamentowej praktycznie wprost na gruntach organicznych, w stanie miękkoplastycznym, spowodowało jego osiadania a w konsekwencji jego spękanie przy styku ze stropem.

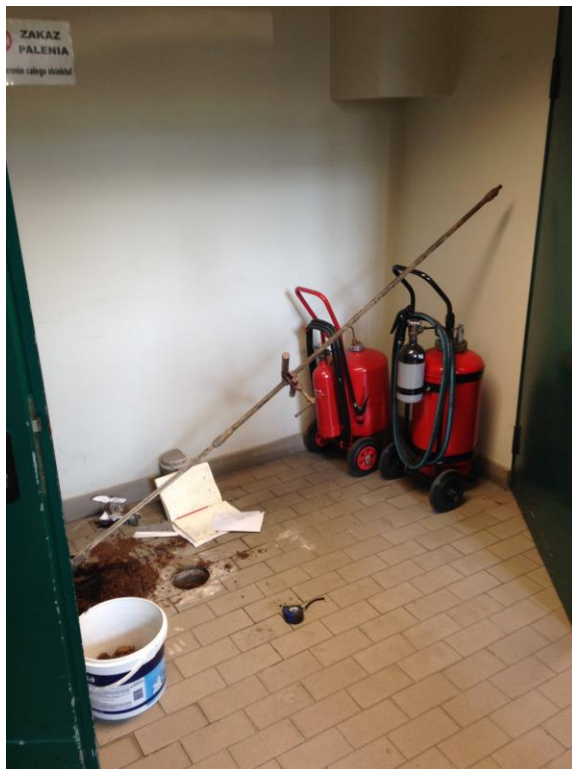
Rys. 4. Otwór badawczy nr 3

Badania w odwiercie nr 3 (rys. 3) wykazały, że na płytę posadzki „składają się” płytki ceramiczne, niewielka pustka, wylewka, posadzka betonowa i dwie warstwy cegieł o łącznej miąższości 21 cm. Stwierdzono pełen kontakt warstw posadzki z podłożem, które budowały warstwy nasypowe (żużel), namuły gliniaste i piaski średnie.

Podobna sytuacja wystąpiła w punkcie badawczym nr 3, z tą różnicą, że pustka była mniejsza ( $<1$  cm). Stwierdzono pełen kontakt posadzki z podłożem. Pomimo, że podścielające posadzkę żużle mogą zwiększać swoją objętość występowanie pustki w warstwach posadzki wyklucza ich wpływ na zaistniałe uszkodzenia.
