## **EKSPERTYZA**

**DOTYCZĄCA PRZYCZYN OSIADANIA SŁUPA I WYBRZUSZENIA  
POSADZKI W POMIESZCZENIU PIWNICZNYM NR 005 BUDYNKU  
URZĘDU MIEJSKIEGO W SOSNOWCU PRZY AL. ZWYCIĘSTWA 20**

październik, 2015 r.

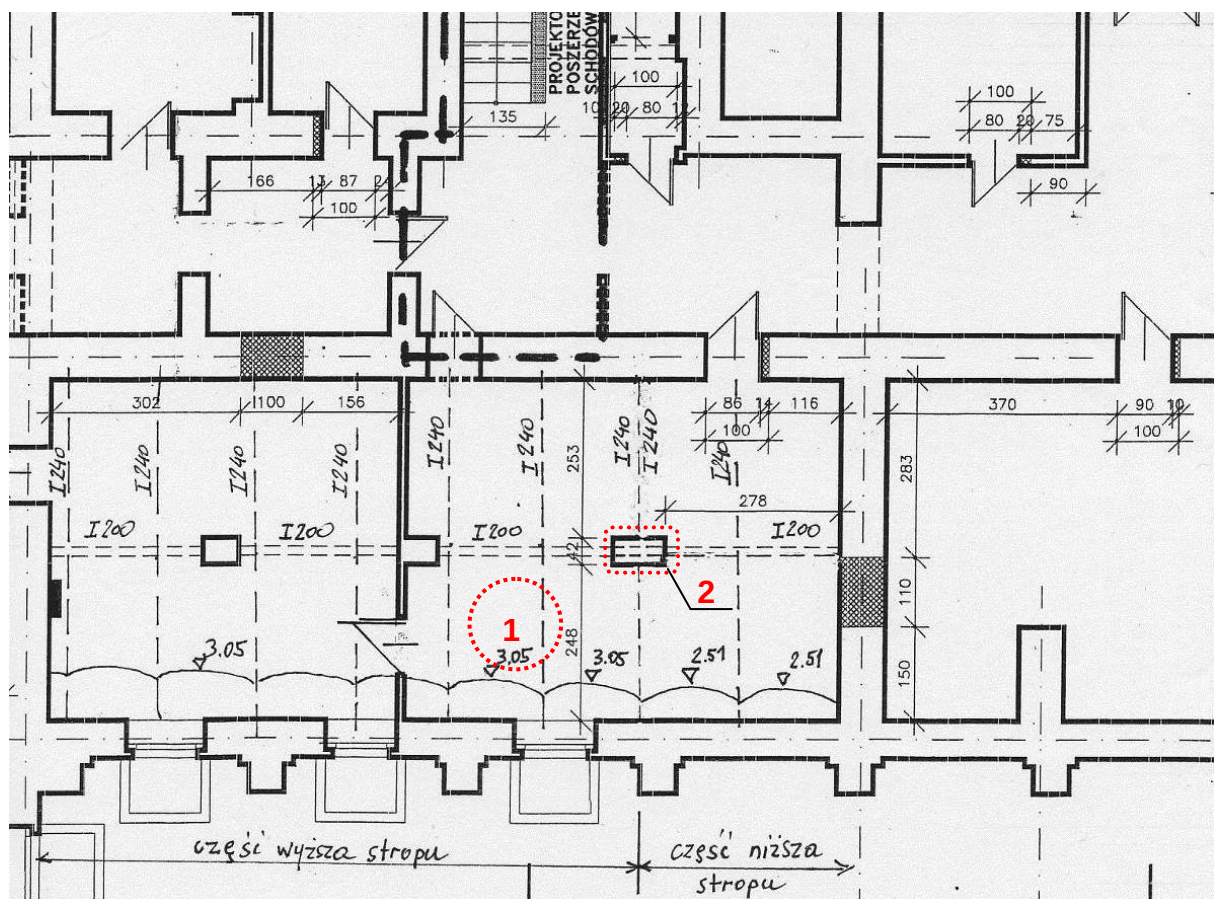
**Rys. 1.** Rzut pomieszczenia nr 005 z oznaczeniem miejsc uszkodzeń: 1 – wybruszenie posadzki, 2 – uszkodzenia słupa pod stropem.

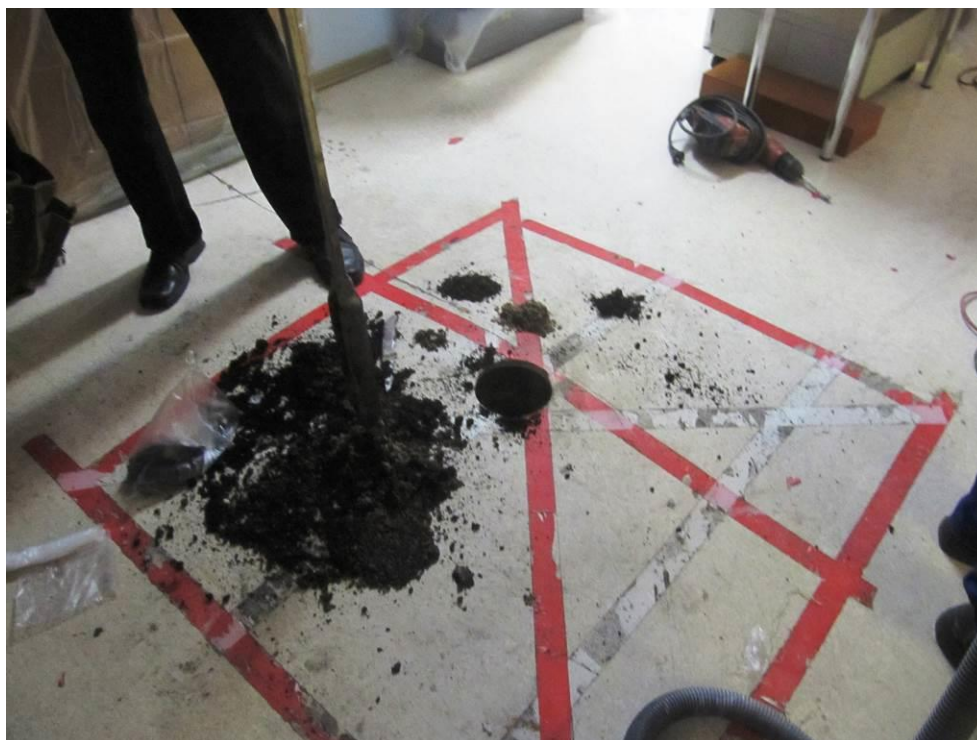
**Rys. 2.** Wybrzuszenie posadzki; widok w czasie wykonywania odwiertu i badań podłoża

Ustalono, że wybrzuszeniu uległa jedynie 1,5 cm warstwa samopoziomującej wylewki, która odspoiła się od betonowego podłoża i uległa wybrzuszeniu. Najbardziej prawdopodobną przyczyną wybrzuszenia wylewki jest jej spęczenie, spowodowane podwyższoną wilgotnością podłoża, brakiem obwodowych dylatacji wylewki przy styku ze ścianami i słabą przyczepnością do podłoża.

W podłodze na gruncie nie stwierdzono występowania jakiejkolwiek izolacji przeciwwilgociowej. W takim wypadku wilgoć z podłoża gruntowego jest kapilarnie podciągana przez cegły i betonowe podkłady, powodując podwyższenie wilgotności samopoziomującej wylewki – prawdopodobnie anhydrytowej. Możliwym jest także, że szczelną wykładzinę PCV ułożono na niewystarczająco wysuszonym podkładzie.

- Główną przyczyną wybrzuszeń posadzki jest brak przeciwwilgociowej izolacji podłóg na gruncie w piwnicach. Prowadzi to do zawilgocenia warstw podłogowych a w konsekwencji do pęcznienia i wybrzuszeń posadzek.

- Przyczyną osiadania murowanego słupa jest posadowienie stopy fundamentowej słupa na nienośnym i silnie odkształcalnym podłożu gruntowym.
- Wybrzuszenia posadzki zaleca się naprawić przez: usunięcie odspojonego od podłoża około 20 mm podkładu, staranne oczyszczenie betonowego podłoża, pokrycie podłoża około 2 mm warstwą izolacji przeciwwilgociowej z „płynnej folii”, wykonanie nowego podkładu z zaprawy cementowej zbrojonej włóknami polipropylenowymi (nie należy stosować samopoziomujących wylewek anhydrytowych) i nowej posadzki PCV lub z płytek ceramicznych na kleju. Nowy podkład oddylać obwodowo od ścian.

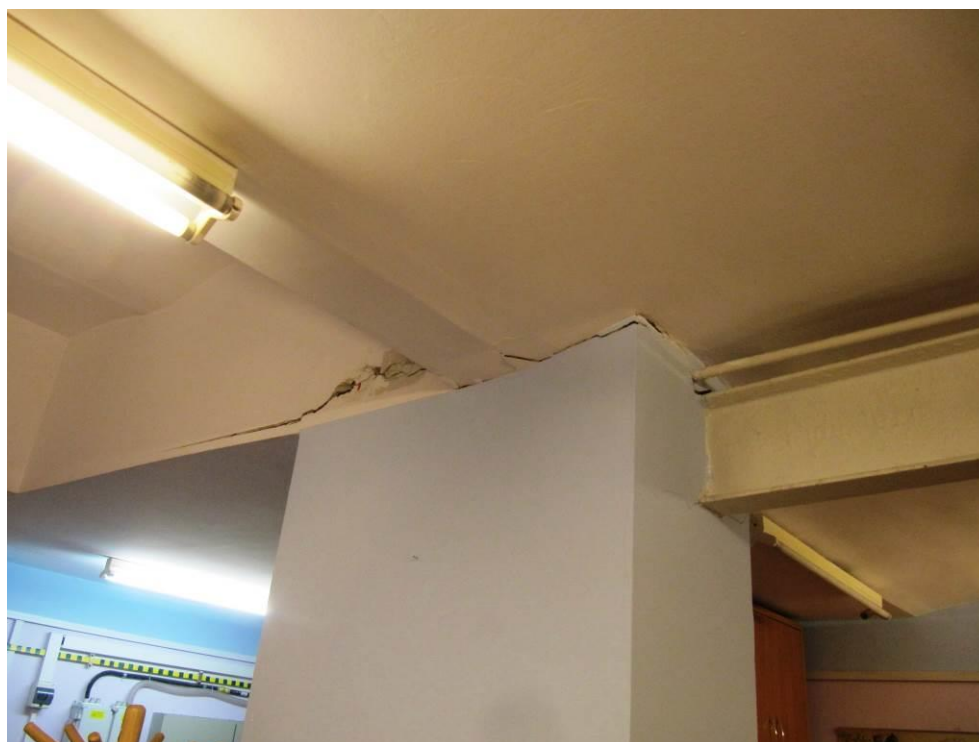
Zauważono także spękania tynków pod ceramicznym stropem odcinkowym na stalowych belkach, występujące przy murowanym słupie położonym w części centralnej pomieszczenia. Słup podpira w tym miejscu stalowe podciągi z dwuteowników NP. 200, dawniej wykonanego wzmocnienia stropu piwnicznego, usytuowanego w tym miejscu na 2 poziomach różniących się o 54 cm. Na spękaniach założono „plomby” przez przyklejenie szkiełek na gipsie. Zachowanie się „plomb” w czasie i obserwacje spękań wskazują na stopniowe powiększanie się uszkodzeń i wyraźne osiadanie słupa.

**Rys. 3.** Uszkodzenia pod stropem przy słupie

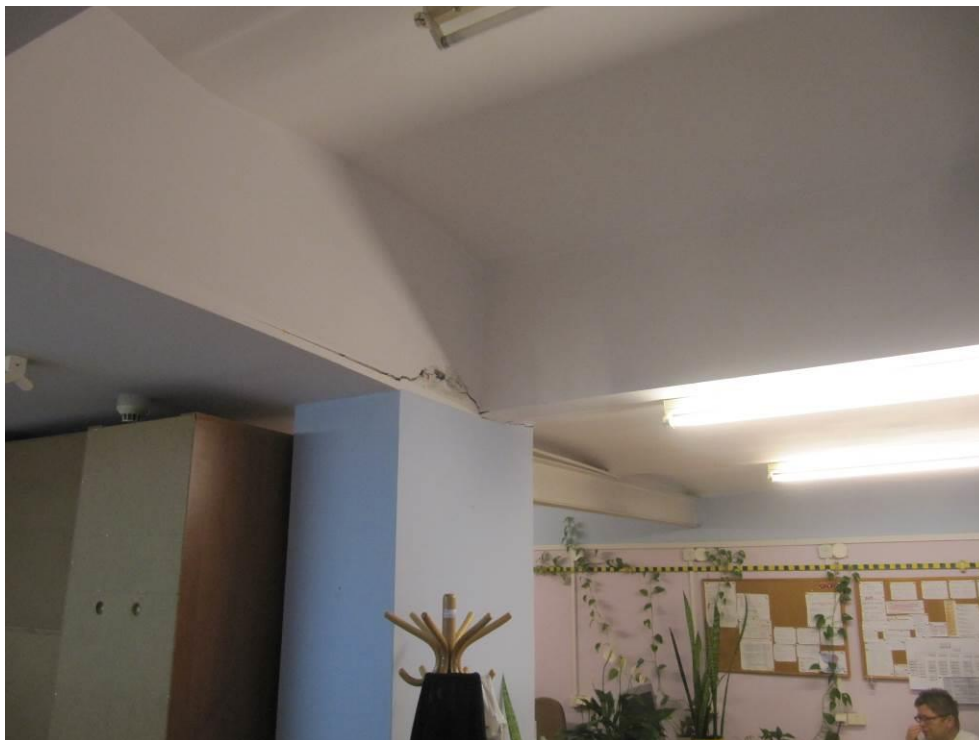
**Rys. 4.** Uszkodzenia pod stropem przy słupie

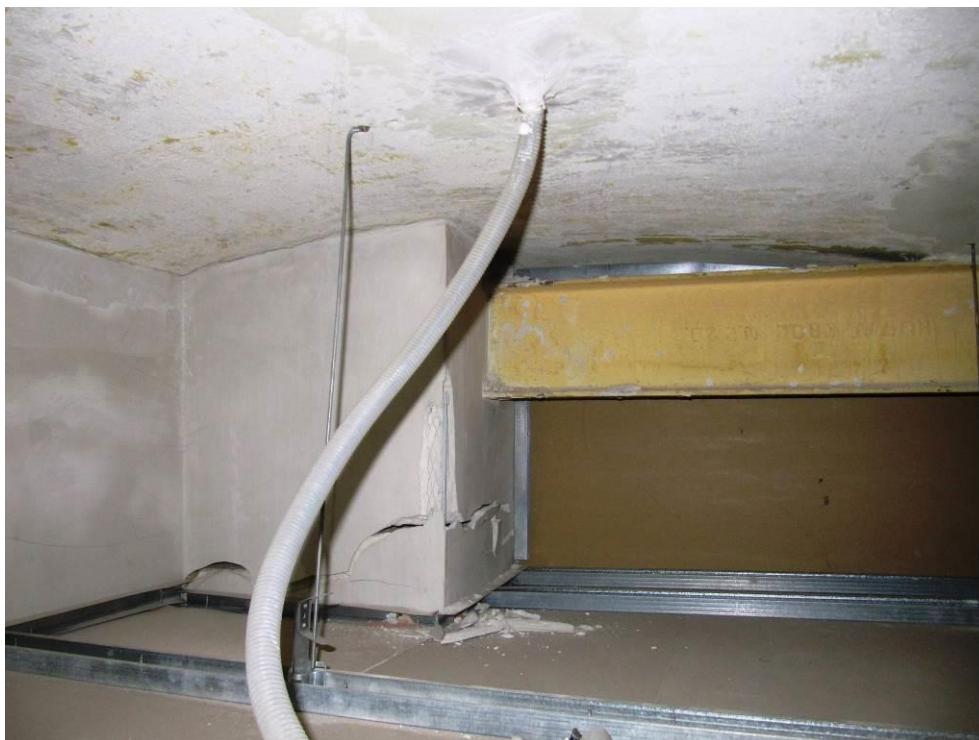
**Rys. 5.** Uszkodzenia słupa pod stropem; widok nad sufitem podwieszonym

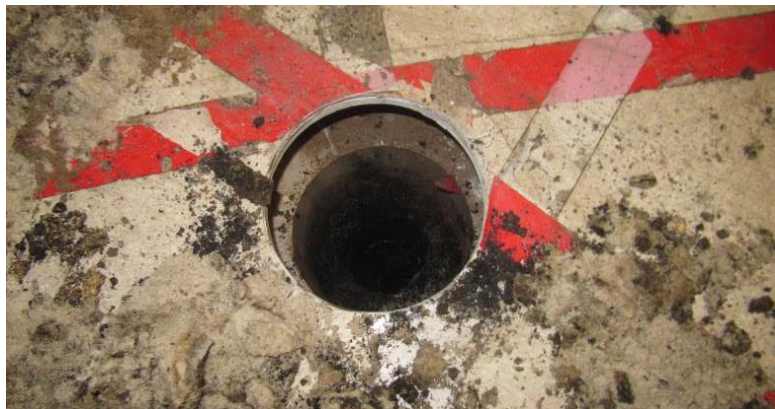
**Rys. 6.** Otwór rdzeniowy w podłodze pomieszczenia nr 005

W celu ustalenia przyczyn wybrzuszenia posadzki wykonano rdzeniowy odwiert przez wybrzuszenie (rys. 6). W odwiercie stwierdzono następujący układ warstw podłogi (rys. 7) :

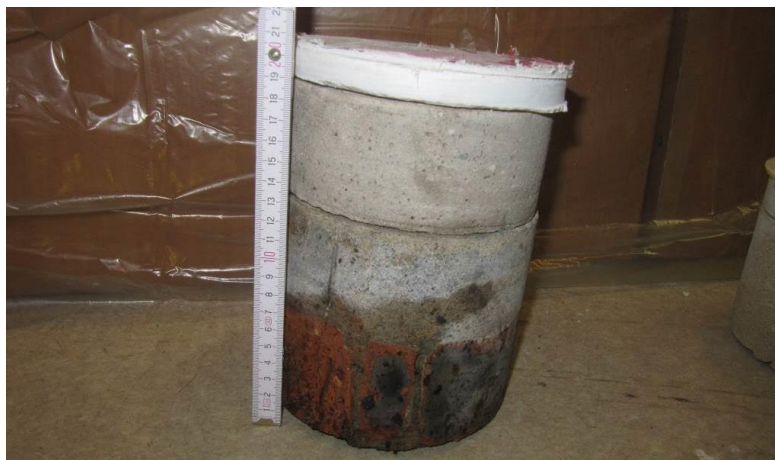
**Rys. 7.** Warstwy podłogi w odwiercie rdzeniowym w podłodze pomieszczenia nr 005

- wykładzina PCV na kleju,
- wylewka samopoziomująca z zaprawy cementowej modyfikowanej polimerami – 1,5 cm,
- pustka o wysokości do 10 cm,
- podkład betonowy o grubości 6 + 6 cm – kolejne warstwy posadzkowe w piwnicy,
- cegła prawdopodobnie z pierwotnej posadzki piwnicy – 6 cm,
- podłoże gruntowe.

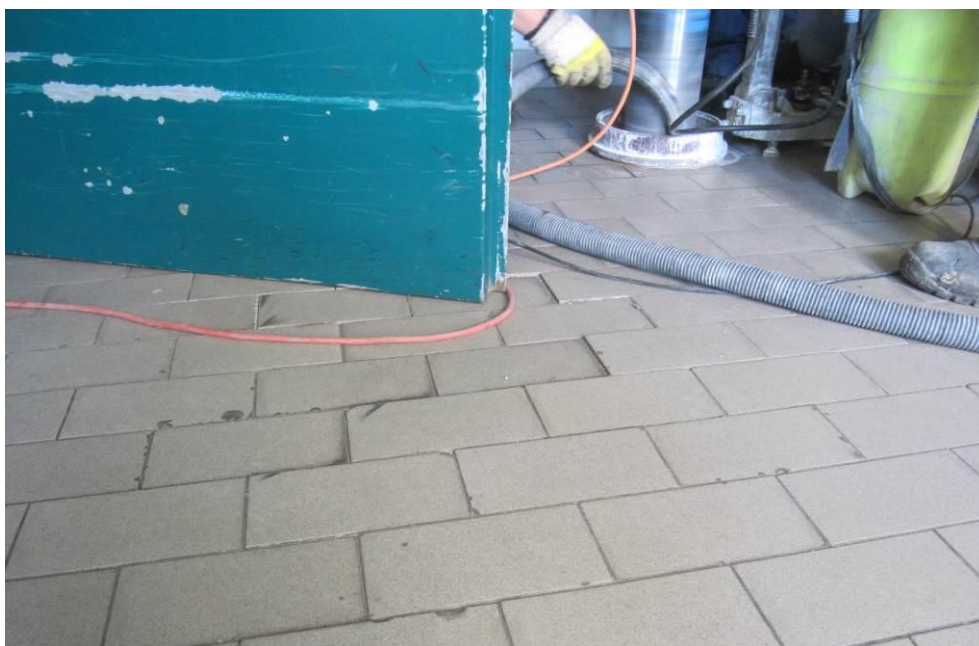
Wybrzuszenia posadzki z płytek ceramicznych, zauważono także w korytarzu piwnicy przy przedmiotowym pomieszczeniu nr 005 (rys. 8) – pojawiły się trudności przy otwieraniu i zamykaniu drzwi w korytarzu. W wykonanym odwiercie rdzeniowym w korytarzu stwierdzono podobny układ warstw pod posadzką z płytek ceramicznych jak w pomieszczeniu nr 005: cegła 12 cm, podkład betonowy 6 cm, wylewka samopoziomująca 2 cm, płytki ceramiczne na kleju – rys. 9. Również w tym odwiercie nie występowała izolacja przeciwwilgociowa.

**Rys. 8.** Uszkodzenia (wybrzuszenie) posadzki w korytarzu

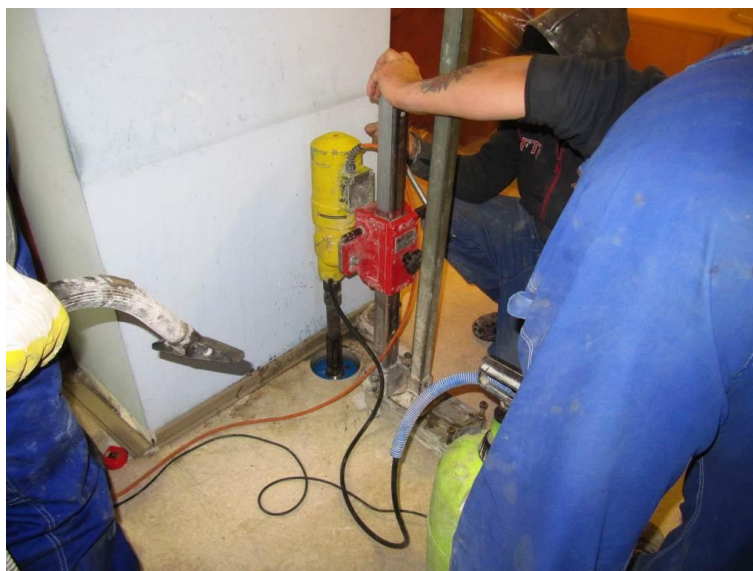
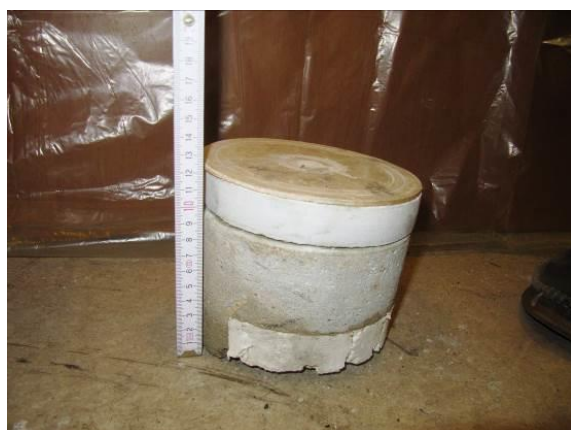
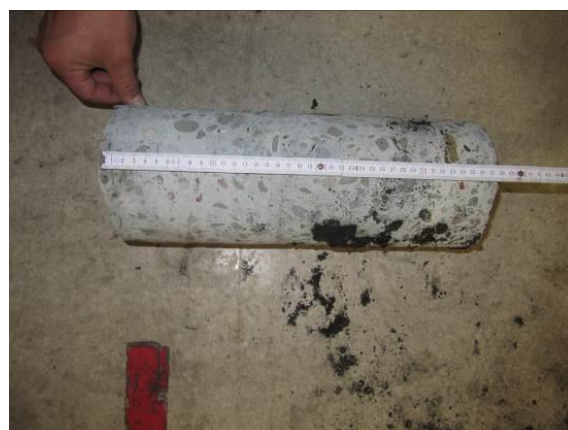
Rys. 10. Odwiert przy słupie

W celu wyjaśnienia przyczyn osiadania słupa wykonano odwiert w posadzce przy słupie – rys. 10. W odwiercie pod 2 cm wylewką samopoziomującą i 10 cm warstwą betonowego podkładu stwierdzono około 40 cm warstwę betonu fundamentu słupa. W miejscu odwiertu sprawdzono stan podłoża gruntowego pod fundamentem słupa – Załącznik Nr 1. Fundament posadowiono na około 10 cm warstwie nienośnego gruntu organicznego. Jest to główna przyczyna osiadania ciężkiego murowanego słupa. Słup posadowiony jest na słabym gruncie organicznym o dużej odkształcalności

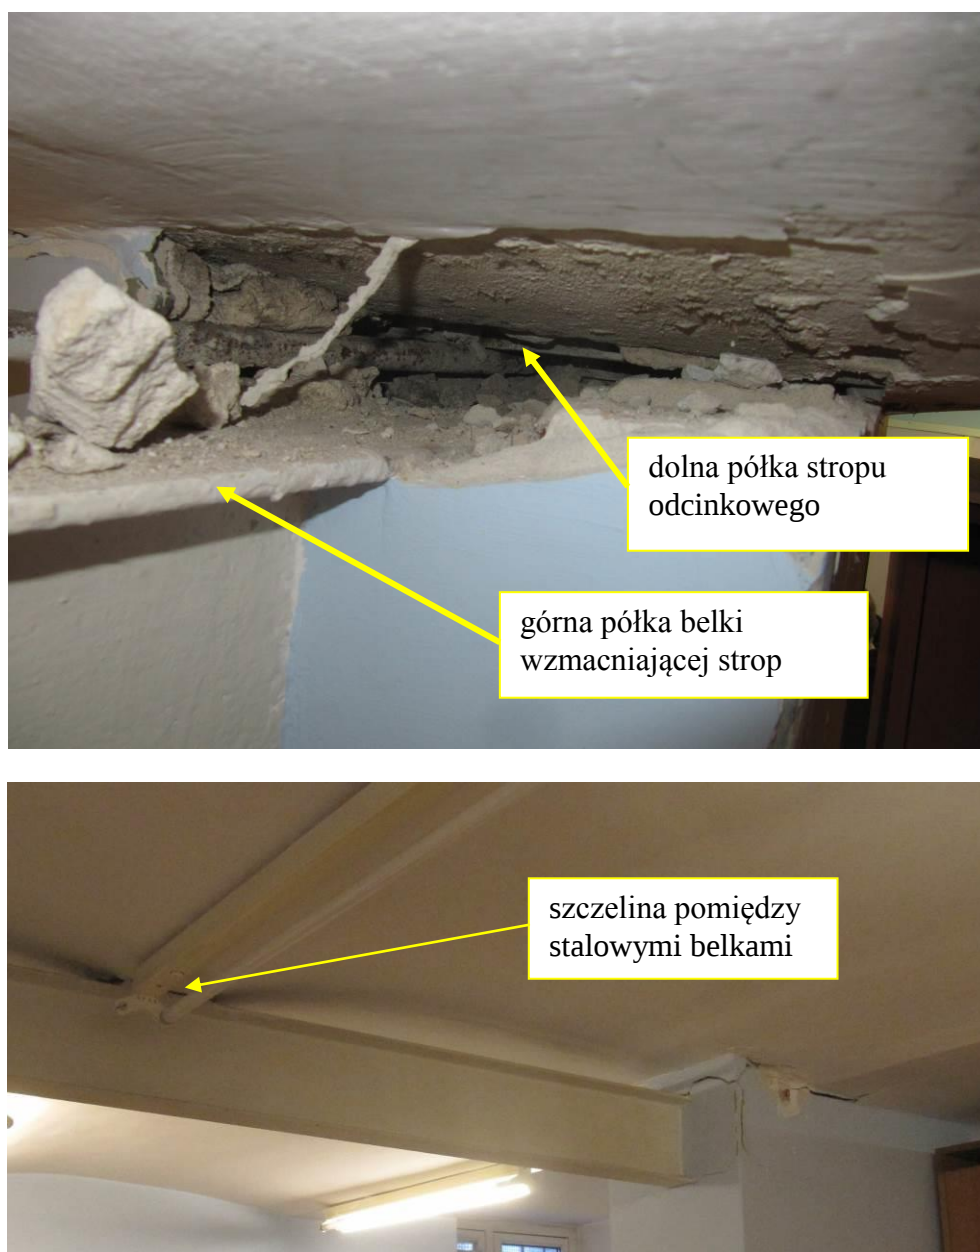
Strop odcinkowy, zarówno w części wyższej jak i części niższej, okazał się na tyle sztywny, że przy występujących obciążeniach, jego wzmocnienie przez dodatkowe podparcie okazało się nieefektywne – stalowa belka wzmocnienia, podpierająca belki stropu odcinkowego, osiadła wraz ze słupem i obecnie nie podpira stropu – rys. 11.

**Rys. 11.** Szczeliny pomiędzy belką wzmocnienia stropu a stalowymi belkami stropu odcinkowego
